# Minderung überflutungsbedingter Schäden an Gebäuden durch bau- und haustechnische Vorsorgemaßnahmen

Dr.-Ing. Sebastian Golz (HTWD)

VdS-Fachtagung

Köln, 05.09.2023

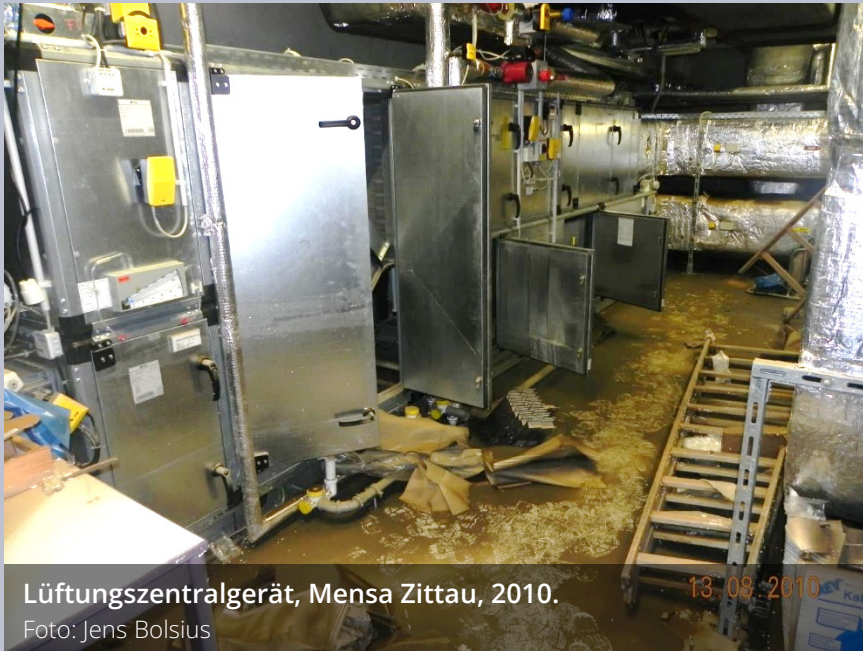
Lüftungszentralgerät, Mensa Zittau, 2010.  
Foto: Jens Bolsius

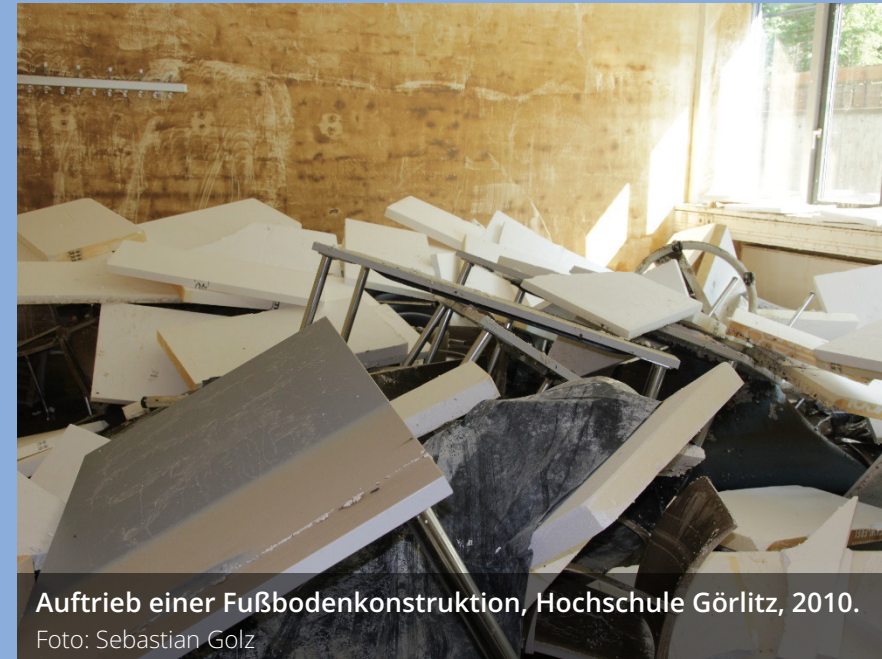
Auftrieb einer Fußbodenkonstruktion, Hochschule Görlitz, 2010.  
Foto: Sebastian Golz

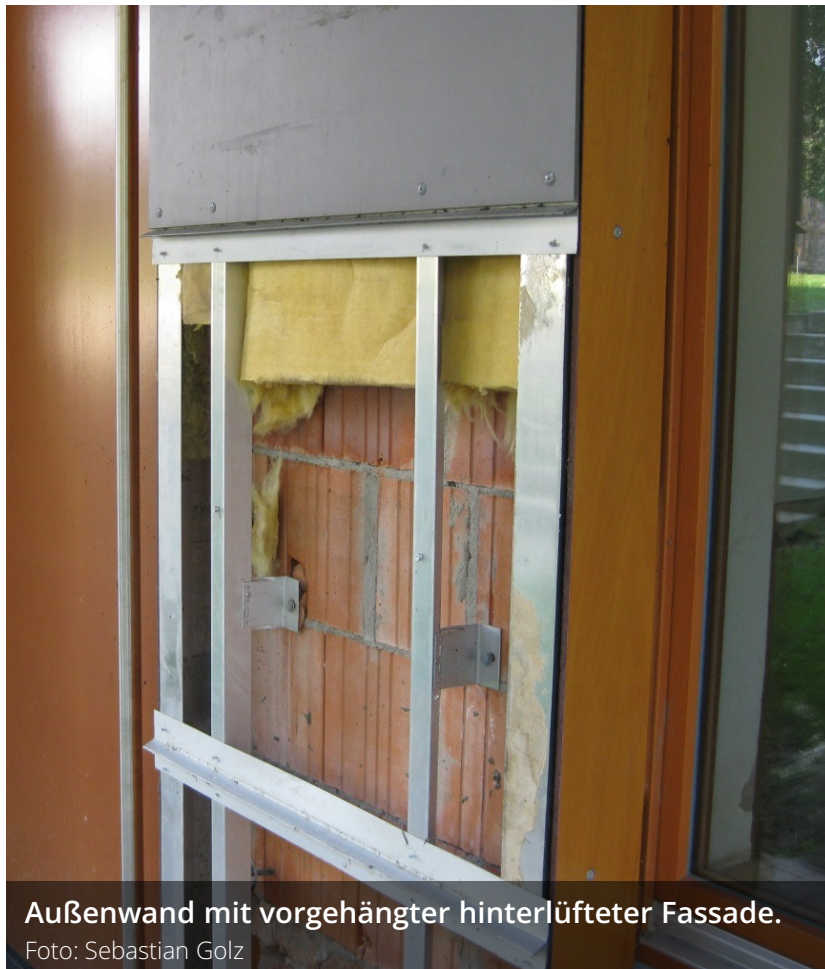
Im Überflutungsfall gelangt **Wasser** durch Luftspalten hinter die Fassadenpaneele in den **Belüftungsraum**.

Die intensive Wasserbeanspruchung führt zu **erheblichen Feuchtegehalten** im Gefüge der mineralischen Steinwolle-Fassadendämmplatten. Damit verbunden sind vor allem Festigkeitsverluste und Formveränderungen (»Zusammensacken« infolge erhöhter Eigenlasten).

Der Wassereintritt ins Fassadensystem führt auch zu einer direkten hygrischen Beanspruchung der Außenwand, wodurch sich die Notwendigkeit für eine Vertikalabdichtung oberhalb des Geländes ergeben kann (in Abhängigkeit von dem verwendeten Wandbaustoff).

ABER: Die **Fassadentafeln** sind mit **geringem Aufwand demontierbar**, d. h. die Konstruktionsschichten sind für die Trocknung gut erreichbar.

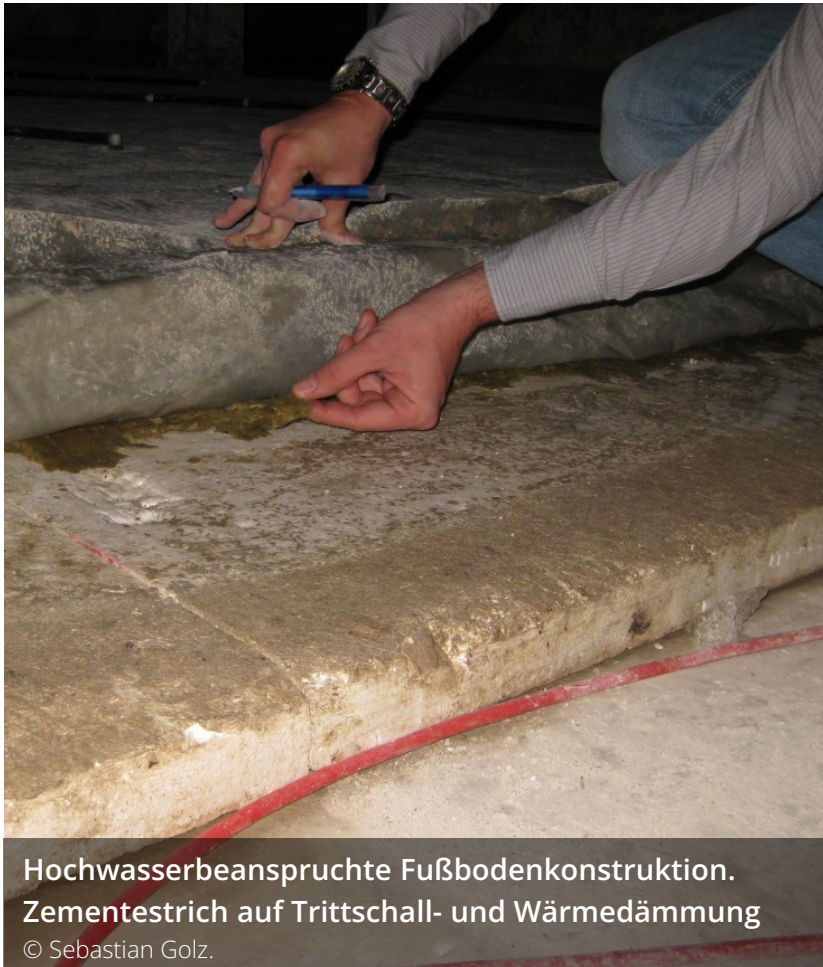
Hochwasserbeanspruchte Fußbodenkonstruktion.  
Zementestrich auf Trittschall- und Wärmedämmung  
© Sebastian Golz.

**Keramische Bodenfliesen bilden keine wirksame Flächenabdichtung.** Deshalb können Wasser und Schmutzfrachten über Fugen und Randanschlüsse in die Schichtenfolge eindringen.

Feuchteempfindliche Estriche, wie etwa Calciumsulfat-Estrich, dürfen keiner erhöhten Feuchtebeanspruchung ausgesetzt sein.  
(Dimensionsstabilität, Festigkeit)

**Hohe Wasseraufnahme** und Verlust der Materialeigenschaften der Mineralfaserdämmung.

**Eingeschränkte Erreichbarkeit** der Schichtenfolge für eine wirksame Bauteiltrocknung.

**Auftriebsgefahr** für den Fußbodenaufbau, da Wasser zwischen beziehungsweise unter Dämmstoffschichten gelangen kann.

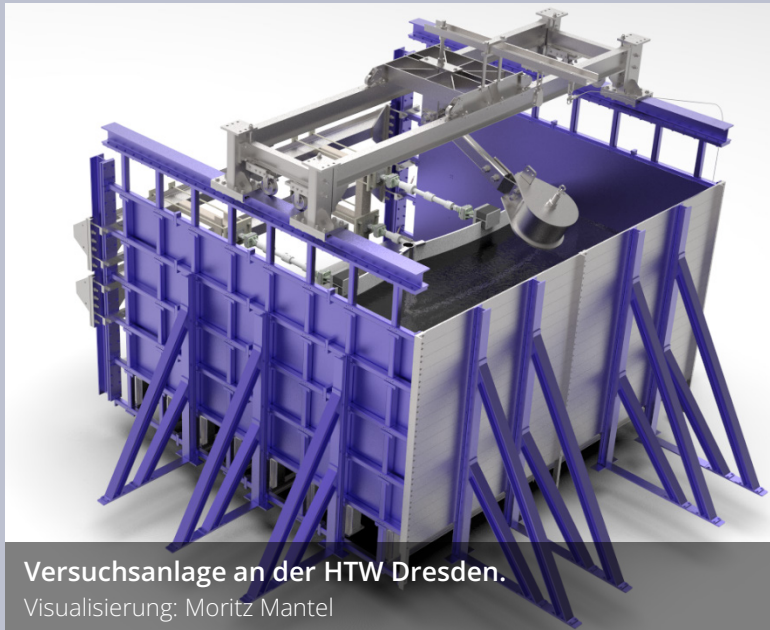
Systematische Untersuchung mobiler Hochwasserschutzsysteme  
Belastung und Monitoring bis zum Bauteilversagen

Versuchsanlage an der HTW Dresden.  
Visualisierung: Moritz Mantel

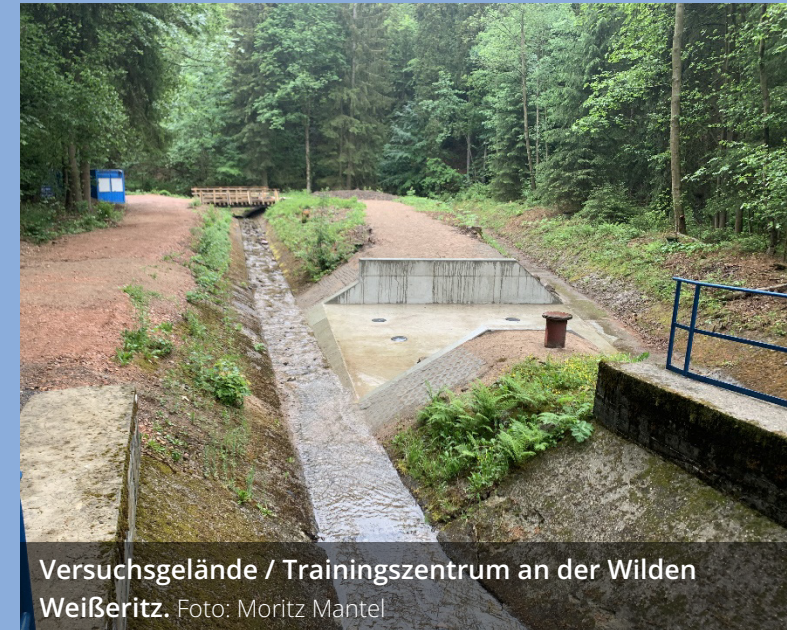
Erprobung der Funktionsfähigkeit sowie Training des Auf- und  
Abbaus unter Realbedingungen (zusammen mit THW)

Versuchsgelände / Trainingszentrum an der Wilden  
Weißeritz. Foto: Moritz Mantel

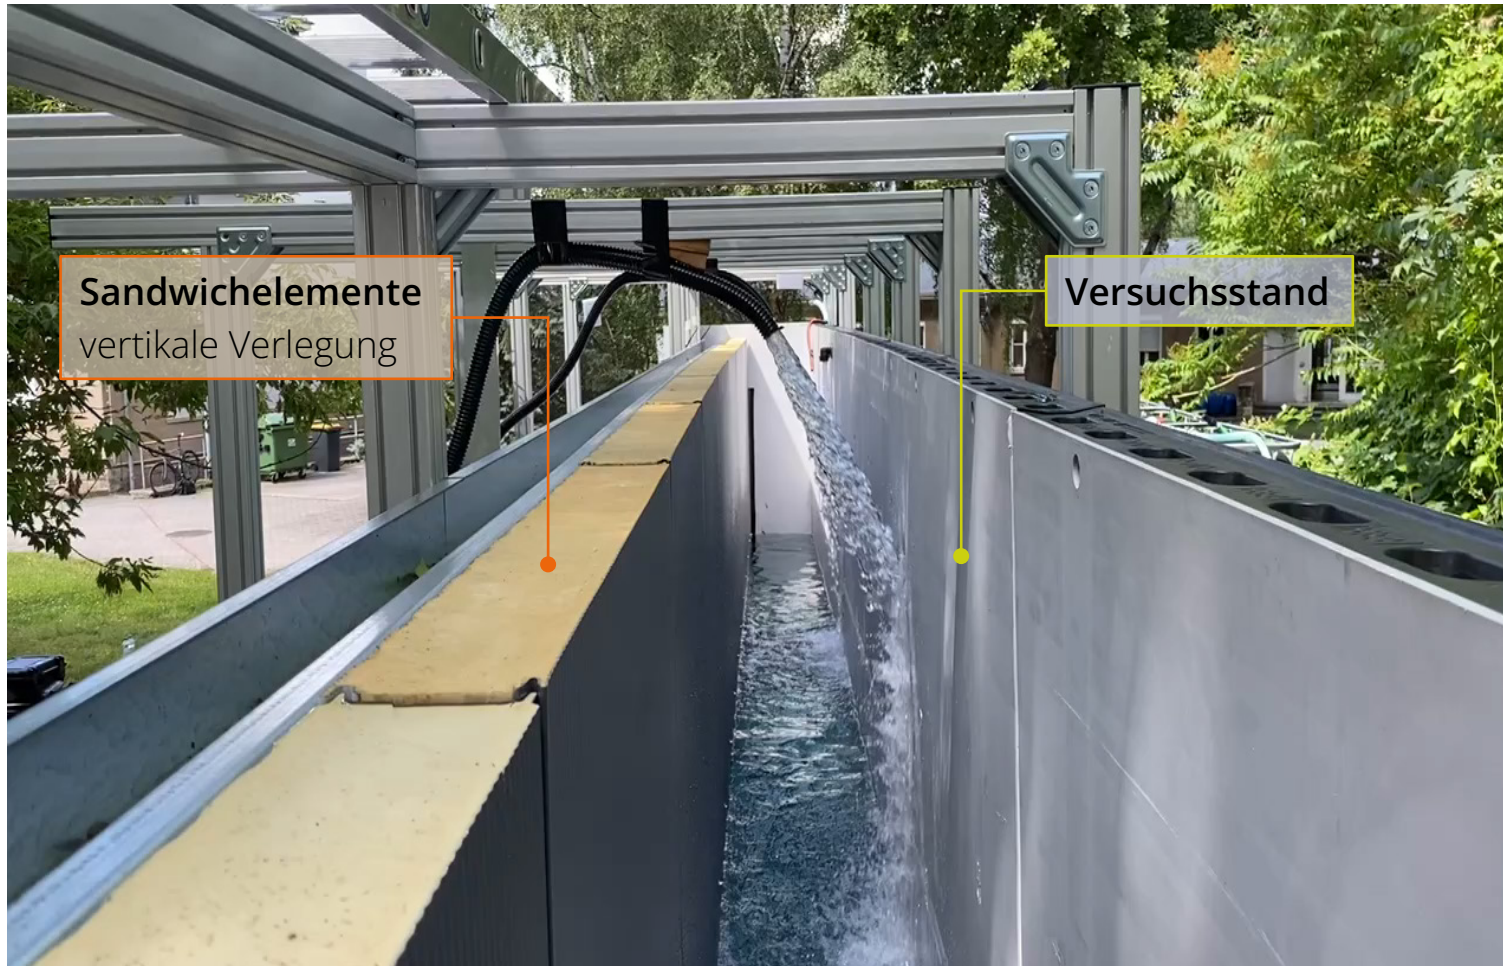
### Prüfkriterien

1. Wasserdichtigkeit (Leckage Rate)
2. Dimensionsstabilität (Durchbiegung)
3. Wasseraufnahmeverhalten
4. Tragfähigkeit

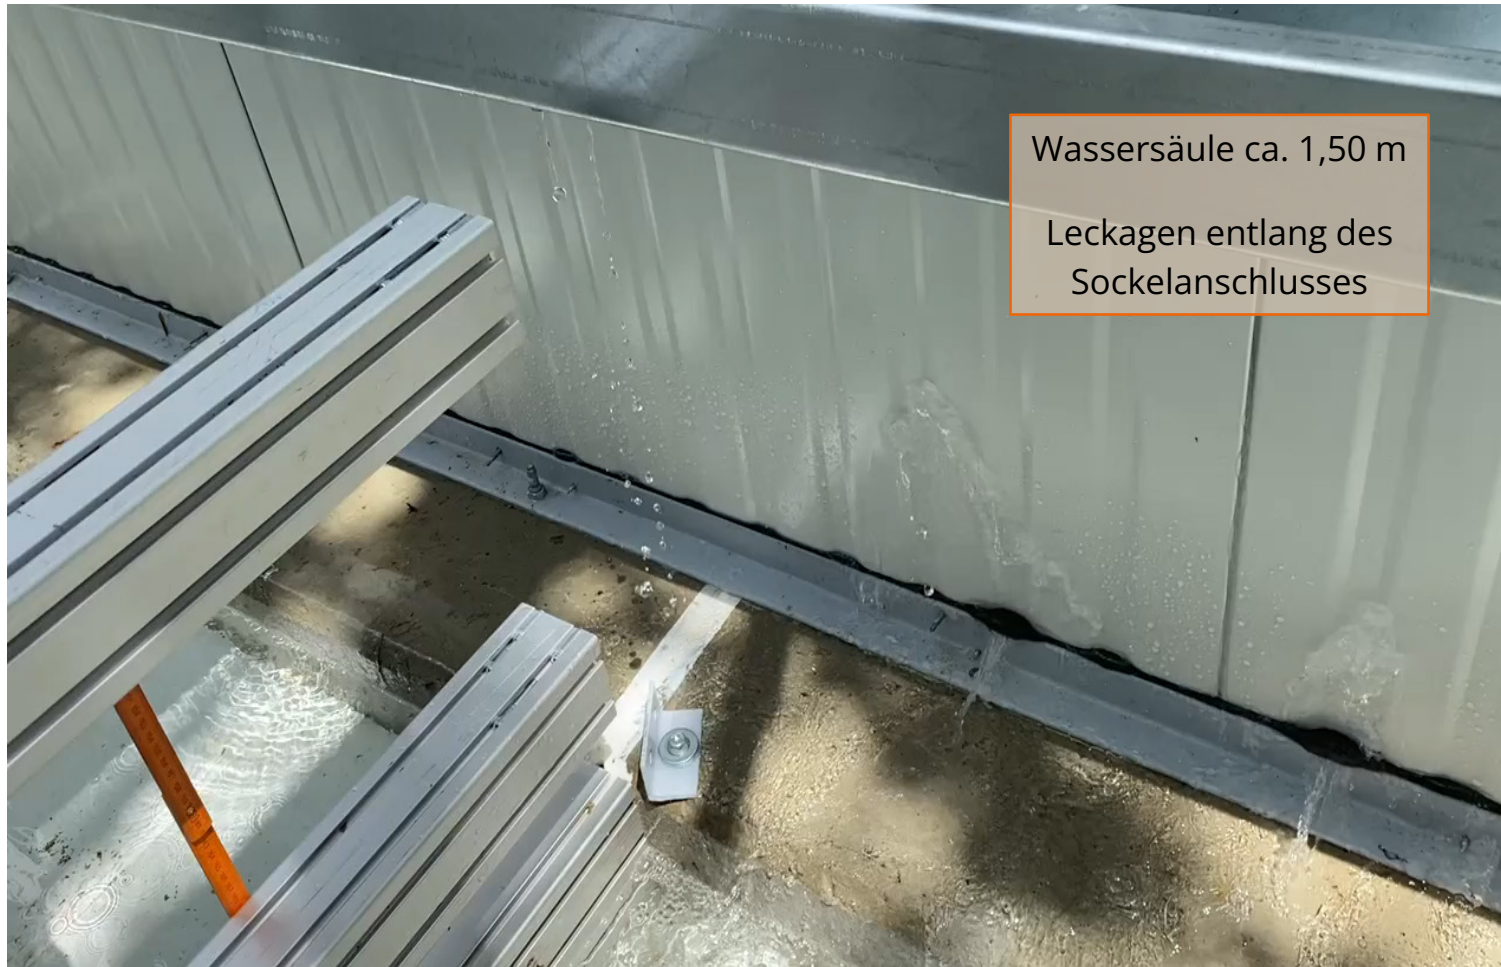
#### Befunde im Ausgangszustand

##### 1. Wasserdurchlässigkeit

Wassereintritt am Sockelanschluss;  
Dichtbänder nicht für hydrostatische Beanspruchung ausgelegt  
Wassereintritt über Stoßfugen der Elemente eher gering  
Wassereintritt über Befestigungsmittel (Schrauben) kaum feststellbar

##### 2. Dimensionsstabilität

Durchbiegung bis zu 50-60 mm waren unkritisch; reversibles, elastisches Bauteilverhalten

##### 3. Wasseraufnahmeverhalten

keine Wasseraufnahme

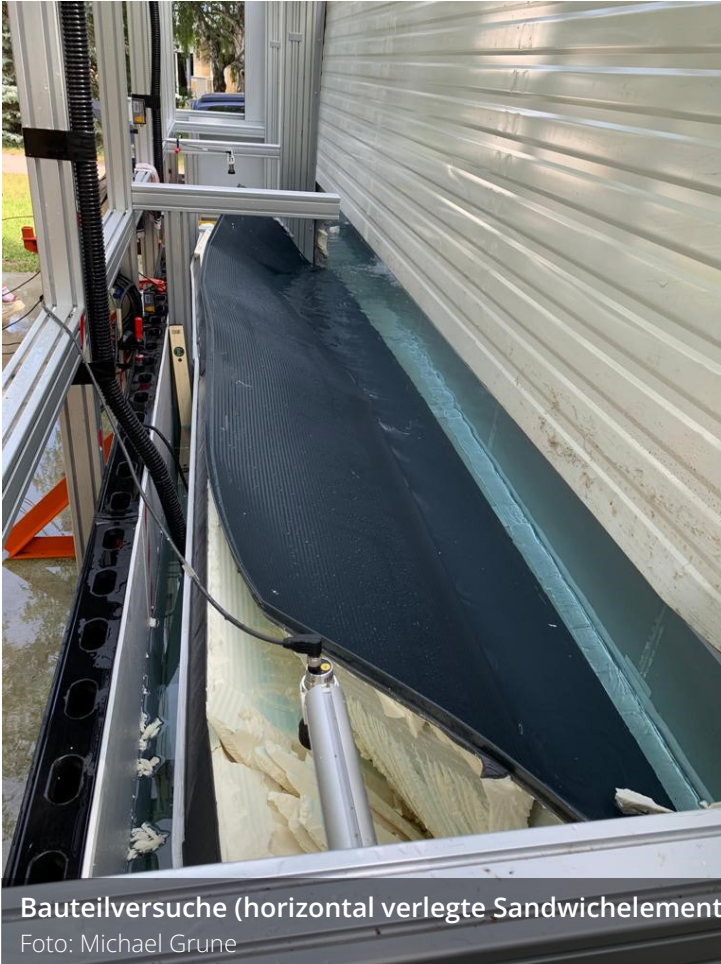
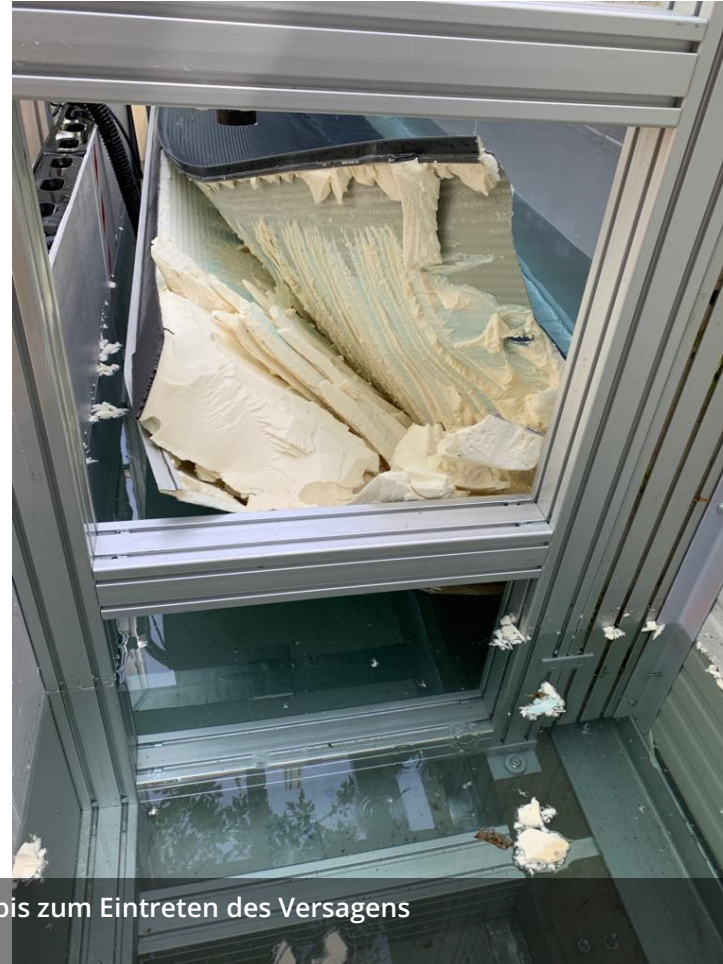
##### 4. Tragfähigkeit

Versuch bis zum Eintreten des Versagens  
bei hydrostatischem Druck

Steigerung der Beanspruchung bis zu  
einem maximalen Wasserstand von mehr  
als 2 m, d. h. Einwirkungen am Fußpunkt  
etwa 20 kN/m<sup>2</sup>

Hohe Tragfähigkeitsreserve
