Anpassung an den Klimawandel

# Wie lassen sich Hochwasser- und Starkregenschäden an Gebäuden vermeiden?

Dr.-Ing. Sebastian Golz

HTW Dresden // Fakultät Bauingenieurwesen // Institut Bauen im Klimawandel

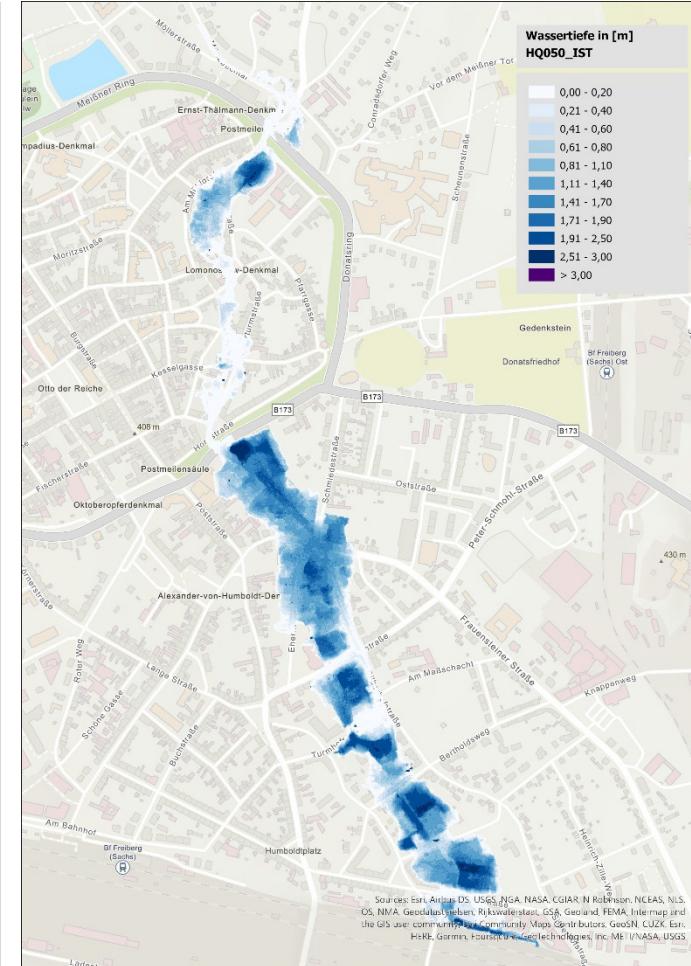
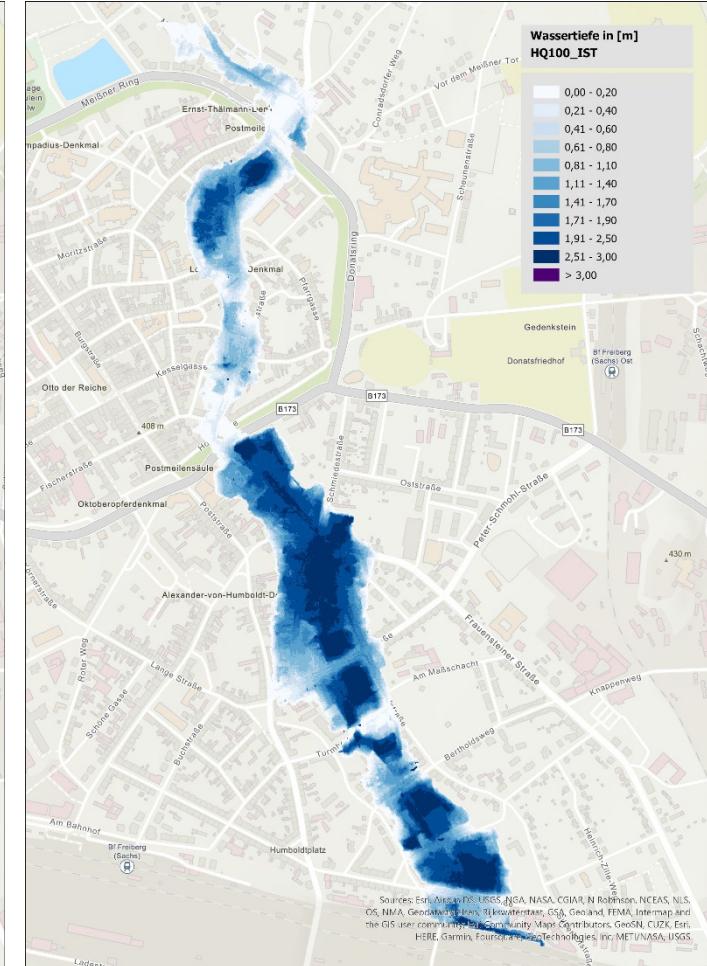
**Resultierende Überschwemmungsflächen und Wassertiefen für den IST-Zustand im Stadtgebiet FG bei einem HQ<sub>50</sub>- bzw. HQ<sub>100</sub>-Hochwassereignis des Münzbachs**

Ausgeprägte Senkenlage führt entlang des gesamten innerstädtischen Münzbachsammelkanals bei einem HQ<sub>100</sub>-Ereignis zu **markanten Wasserständen von bis zu 3 m über der Geländeoberkante**

Besonders hohe Wasserstände sind an der Bebauung entlang der »Ehernen Schlange«, der »Talstraße« sowie der »Silberhofstraße« zu erwarten

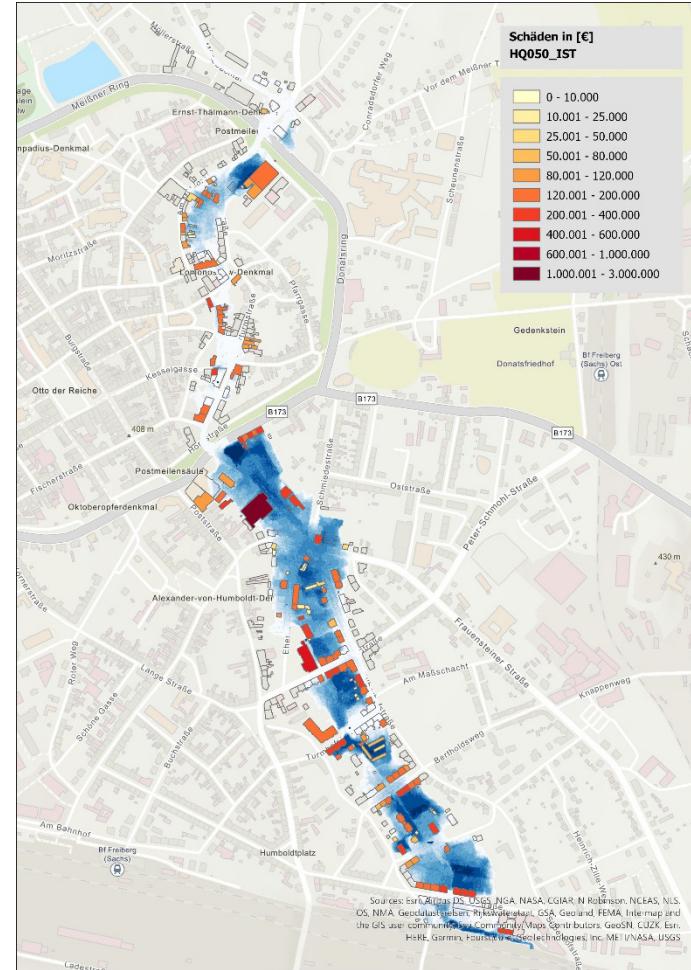
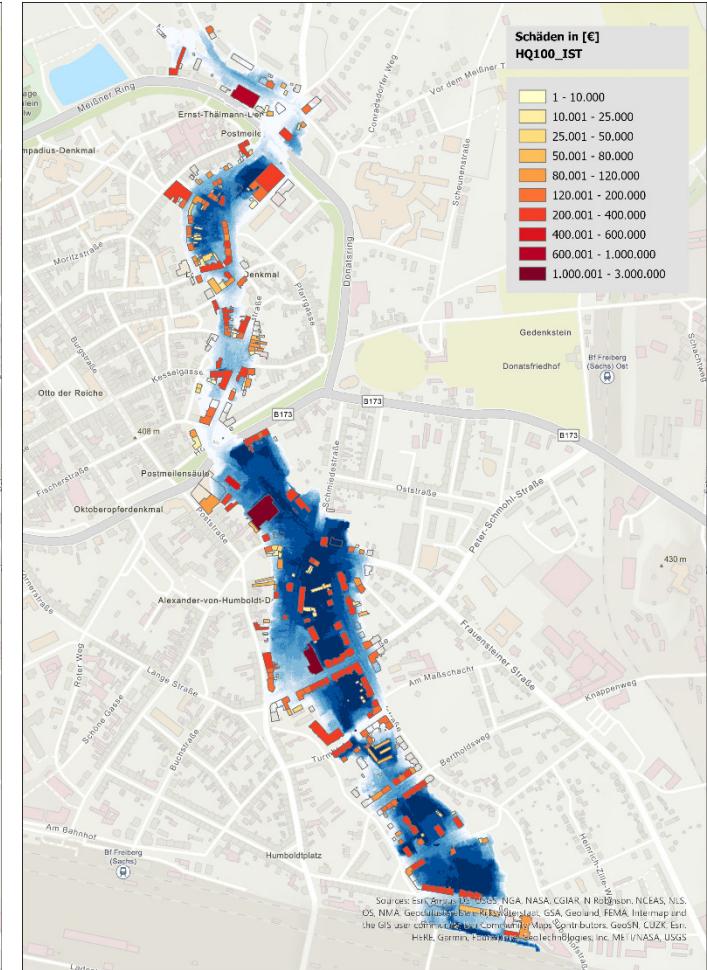
Den Gesamtschaden prägen die Schäden an den Wohngebäuden ( $HQ_{100} = 78\%$ ).

Besonders hohe Einzelschäden sind für die beiden Supermärkten (Edeka, Netto) in der »Ehernen Schlange« zu erwarten, deren Schadenspotential bei einem  $HQ_{100}$ -Ereignis des Münzbachs jeweils deutlich über 1 Mio. Euro beträgt.

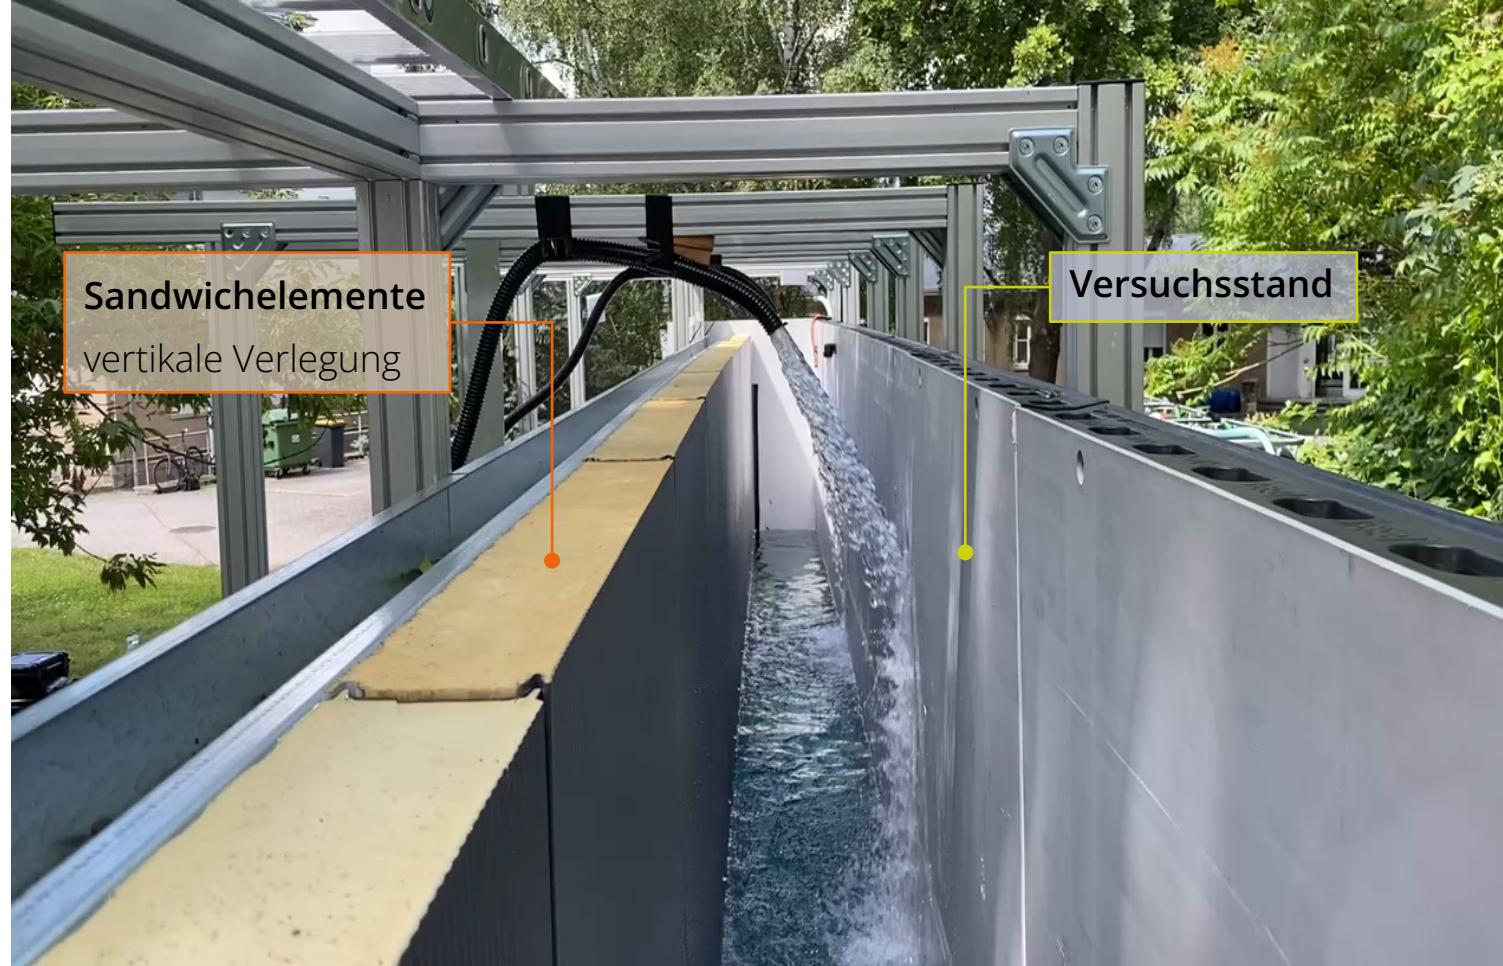
#### Prüfkriterien

1. Wasserdichtigkeit (Leckage Rate)
2. Dimensionsstabilität (Durchbiegung)
3. Wasseraufnahmeverhalten
4. Tragfähigkeit

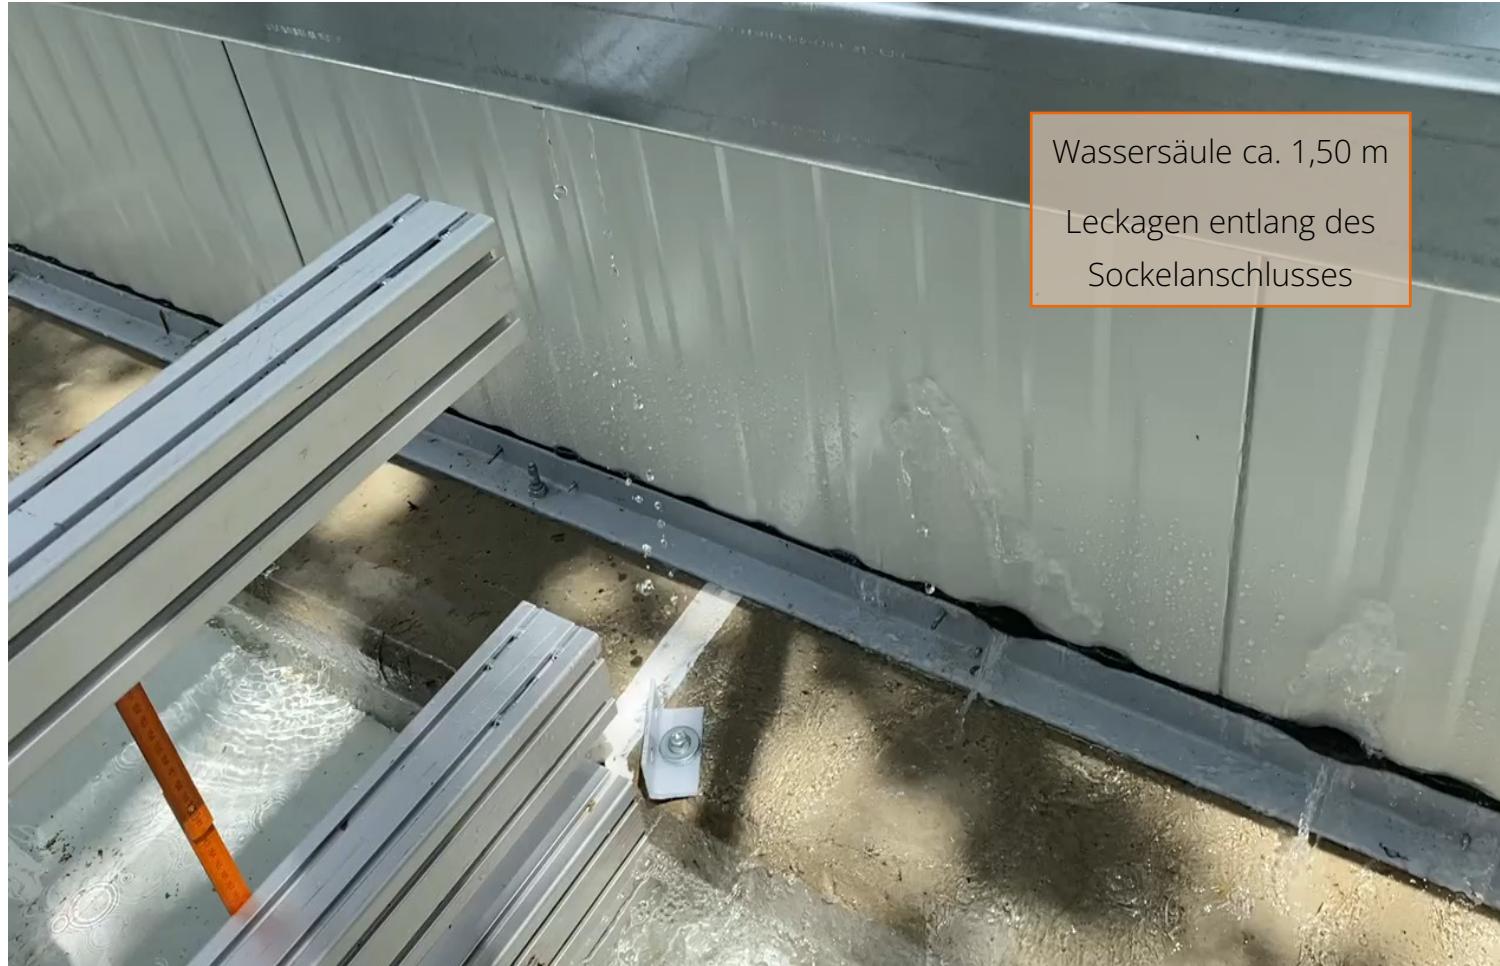
#### Befunde im Ausgangszustand

##### 1. Wasserdurchlässigkeit

Wassereintritt am Sockelanschluss;  
Dichtbänder nicht für hydrostatische  
Beanspruchung ausgelegt

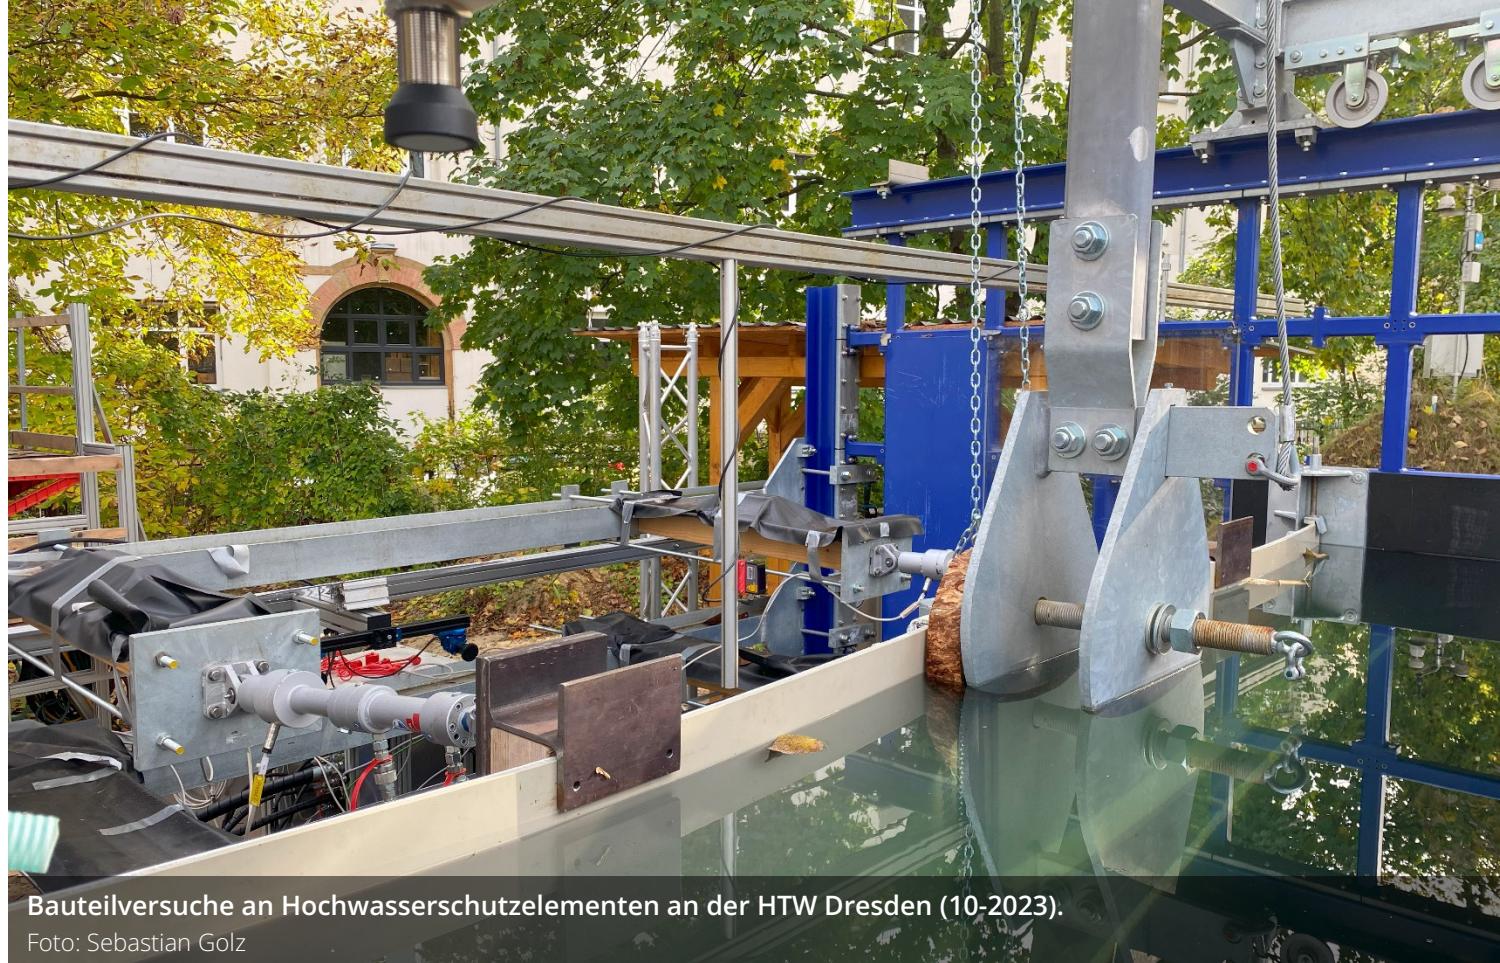
**Bewertung und Optimierung  
des Bauteilverhaltens von Fassaden  
(Sandwichelemente) gegenüber  
Hochwassereinwirkungen**

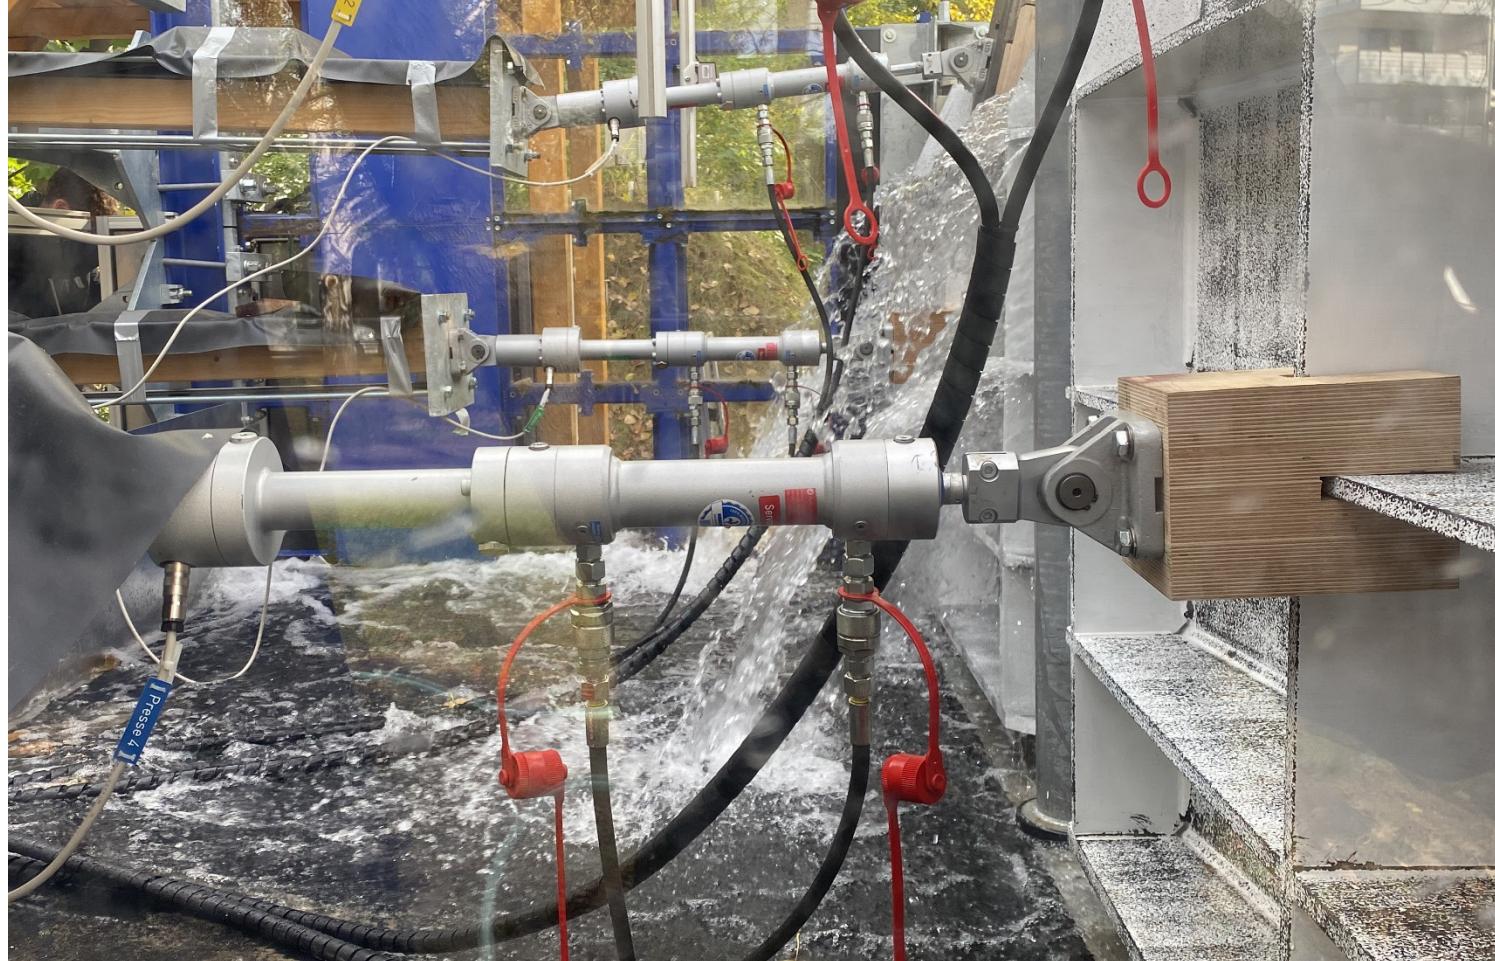
**Bewertung und Optimierung  
des Bauteilverhaltens von Fassaden  
(Sandwichelemente) gegenüber  
Hochwassereinwirkungen**

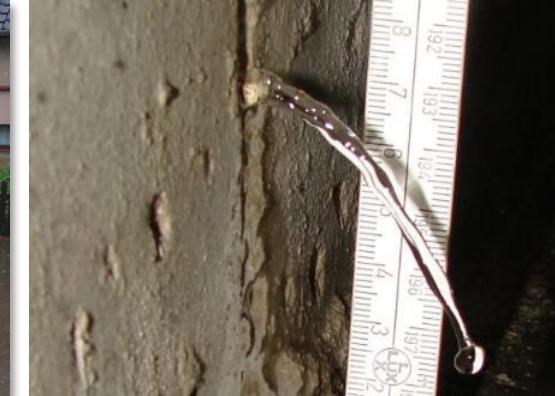
Grundwasseranstieg und Eintritt in  
Tiefgarage Dresden. Foto: GB1 Ingenieure

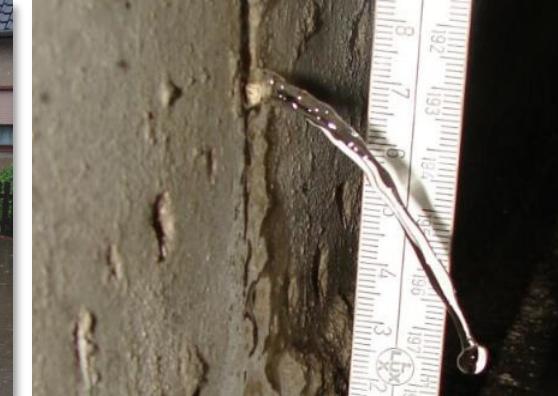
Grundwasseranstieg und Eintritt in  
Tiefgarage Dresden. Foto: GB1 Ingenieure

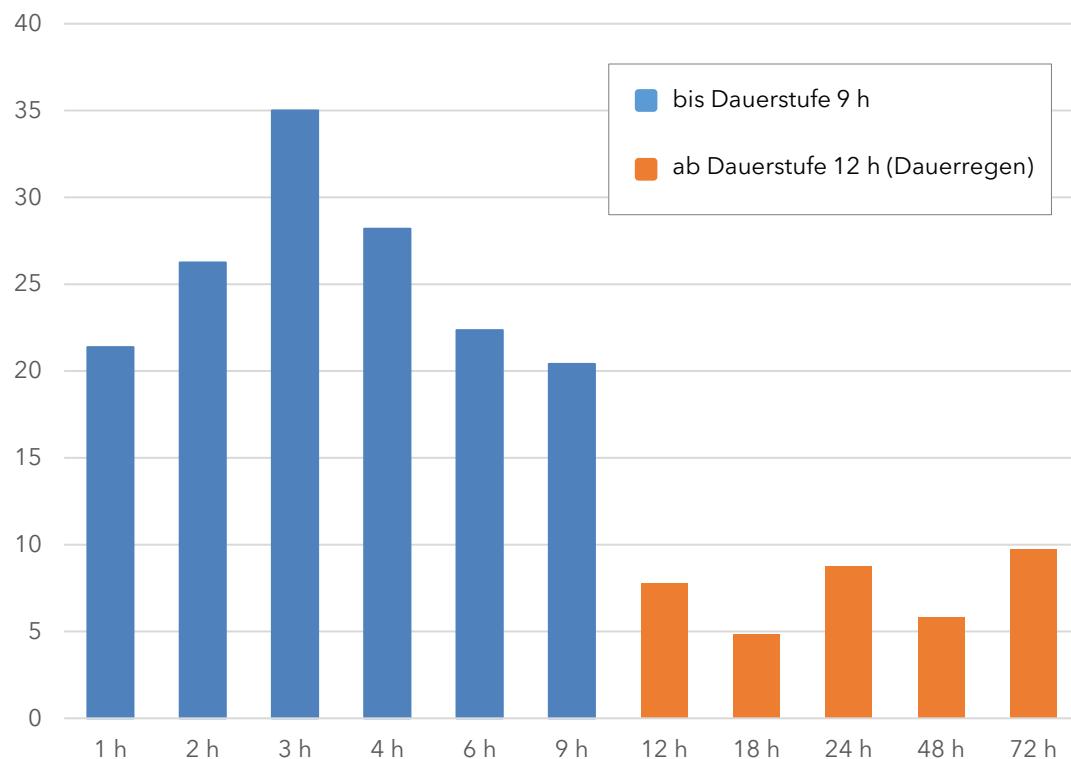
Mittlere Schadenshäufigkeit je Regen-Dauerstufe (Zeitraum 2002-2017)

**Diese kurzen Niederschlagsereignisse verursachen die meisten Schäden an Gebäuden!**

Über einen Zeitraum von 16 Jahren (2002 bis 2017) zerstörte Starkregen Werte an Wohngebäuden von rund 6,7 Mrd. Euro. Es entstanden rund 1,3 Mio. Schäden.

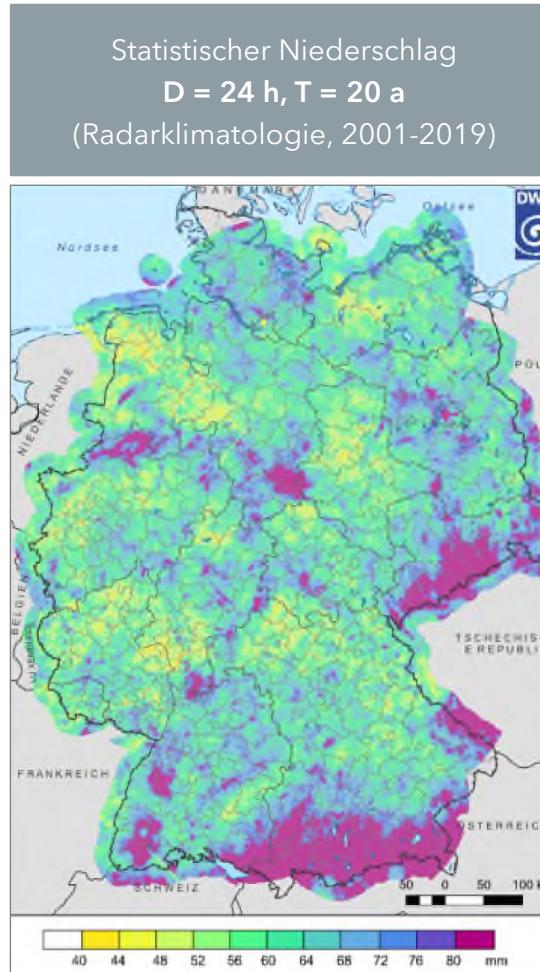
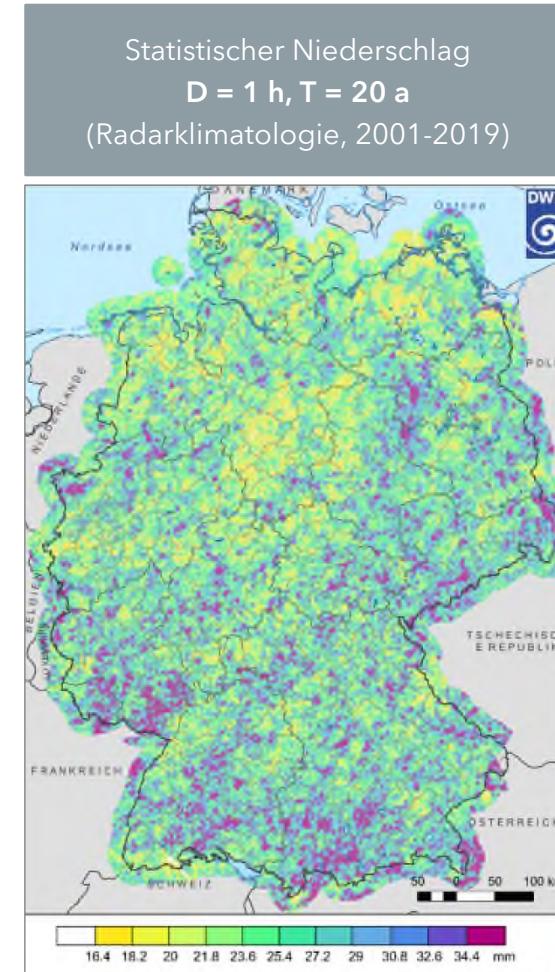
Die extremwertstatistische Auswertung zeigt, dass die Niederschläge der Radarklimatologie für eine hohe Dauerstufe von 24 Stunden mit einer Wiederkehrzeit von 20 Jahren ein räumlich stark von der Orographie geprägtes Muster aufweisen (links).

Für kurze Dauerstufen (1 Stunde) ergibt sich hingegen eine abweichende, eher zufällige Verteilung des Starkniederschlags über Deutschland inklusive der Regionen im Flachland (rechts).

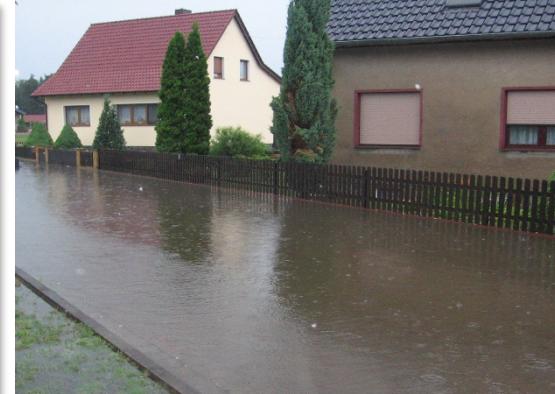
Überflutung ohne Gewässerbezug

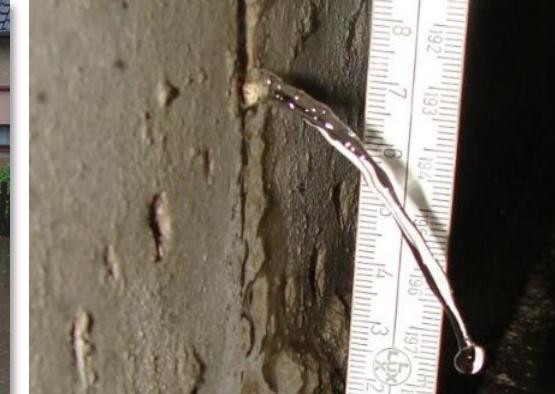
Grundwasseranstieg und Eintritt in  
Tiefgarage Dresden. Foto: GB1 Ingenieure

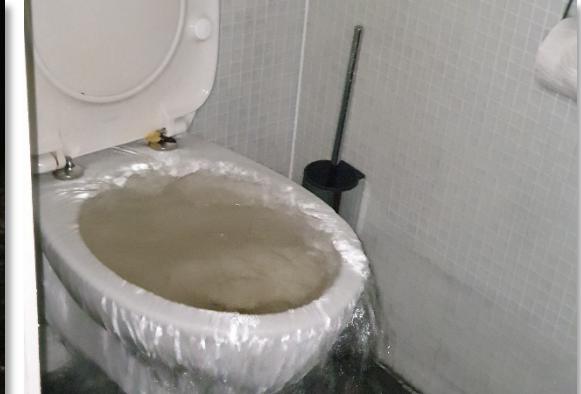
Kanalisationsrückstau

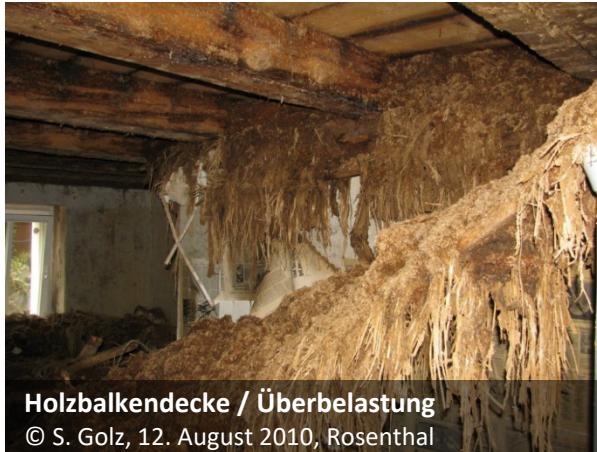
**Holzbalkendecke / Überbelastung**  
© S. Golz, 12. August 2010, Rosenthal

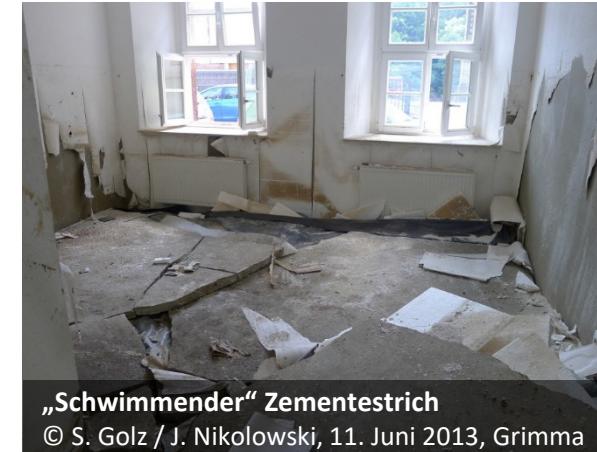
**„Schwimmender“ Zementestrich**  
© S. Golz / J. Nikolowski, 11. Juni 2013, Grimma

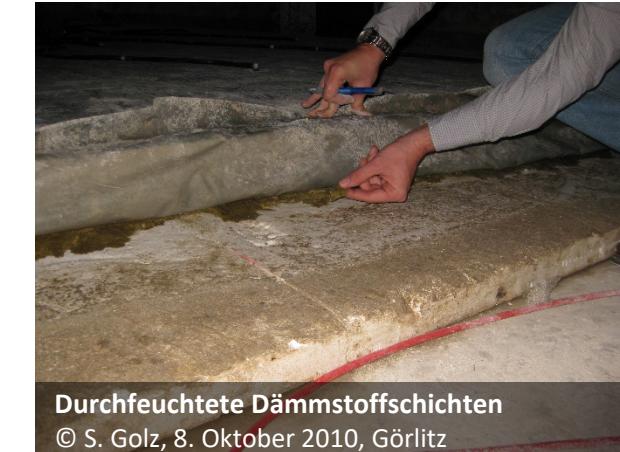
**Durchfeuchtete Dämmstoffschichten**  
© S. Golz, 8. Oktober 2010, Görlitz

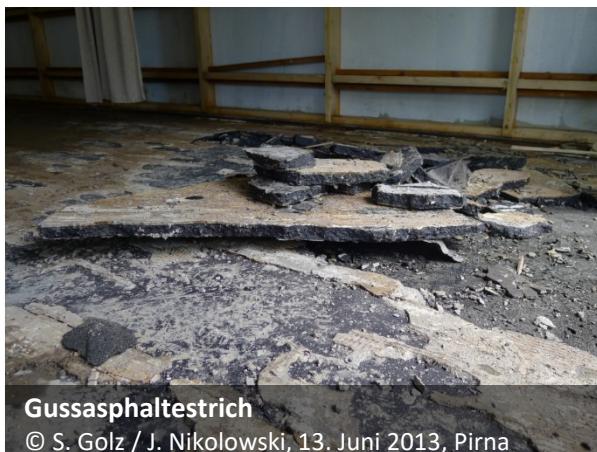
**Gussasphaltestrich**  
© S. Golz / J. Nikolowski, 13. Juni 2013, Pirna

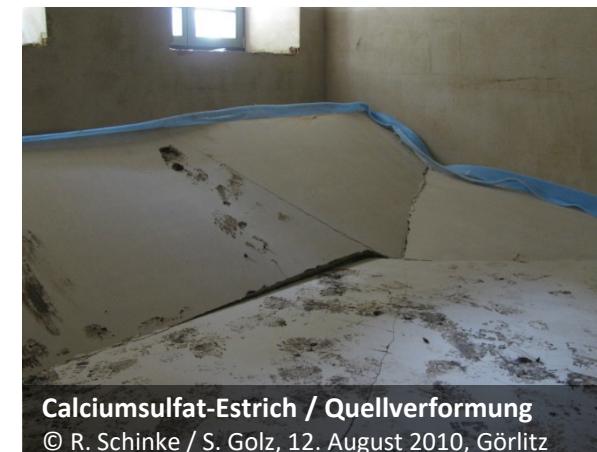
**Calciumsulfat-Estrich / Quellverformung**  
© R. Schinke / S. Golz, 12. August 2010, Görlitz

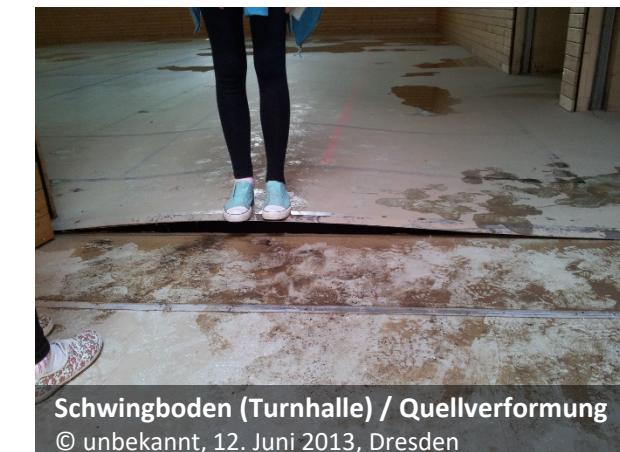
**Schwingboden (Turnhalle) / Quellverformung**  
© unbekannt, 12. Juni 2013, Dresden

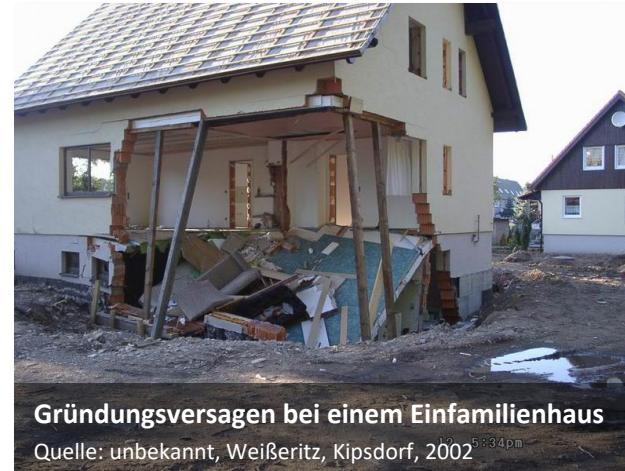
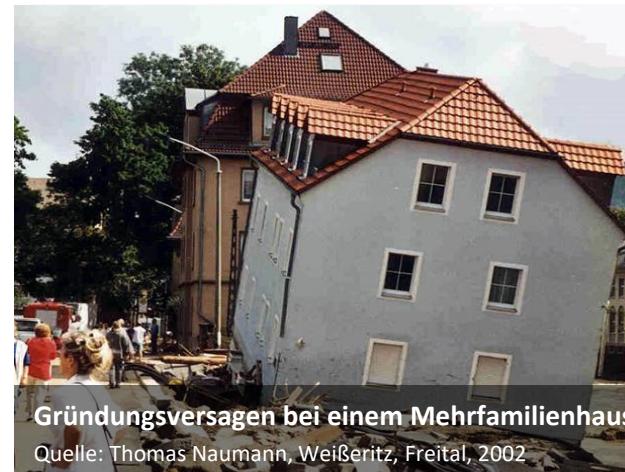
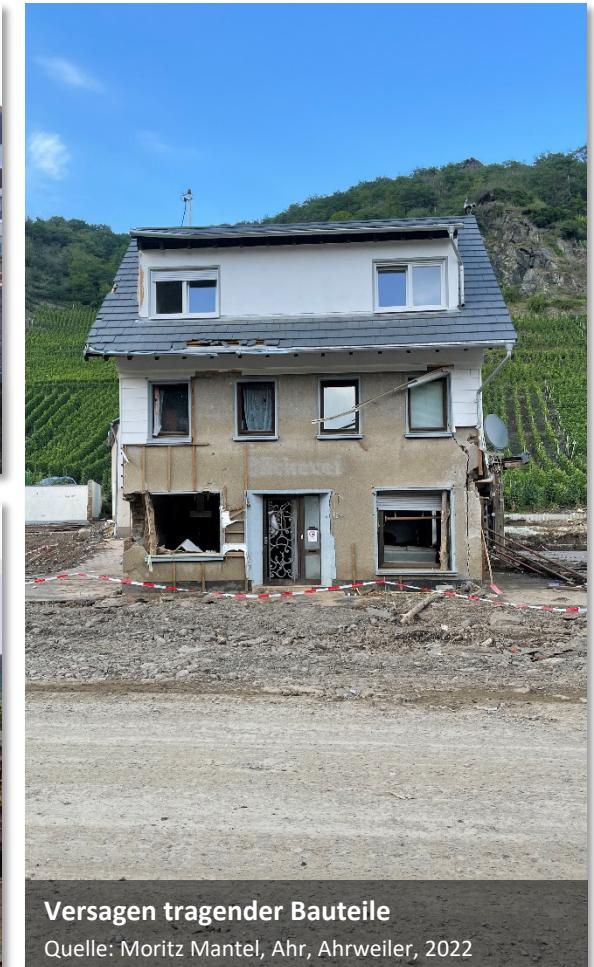
### STRUKTURELLE SCHÄDEN // GRÜNDUNGSSCHÄDEN

#### Schadensursachen

- Freilegung und Unterspülung flach gegründeter Fundamente infolge Strömung, Kolkbildung und Erosion, d. h. Austrag von Bodenteilchen aus dem Bodengefüge
- Plastizitätsänderung bindiger Böden

#### Relevante Einflussparameter

- Fließgeschwindigkeit (Staudruck, Schleppspannung)
- Wasserstandshöhe
- Einwirkdauer
- Geländeoberfläche (Rauhigkeit, Gefälle)
- Baugrundverhältnisse

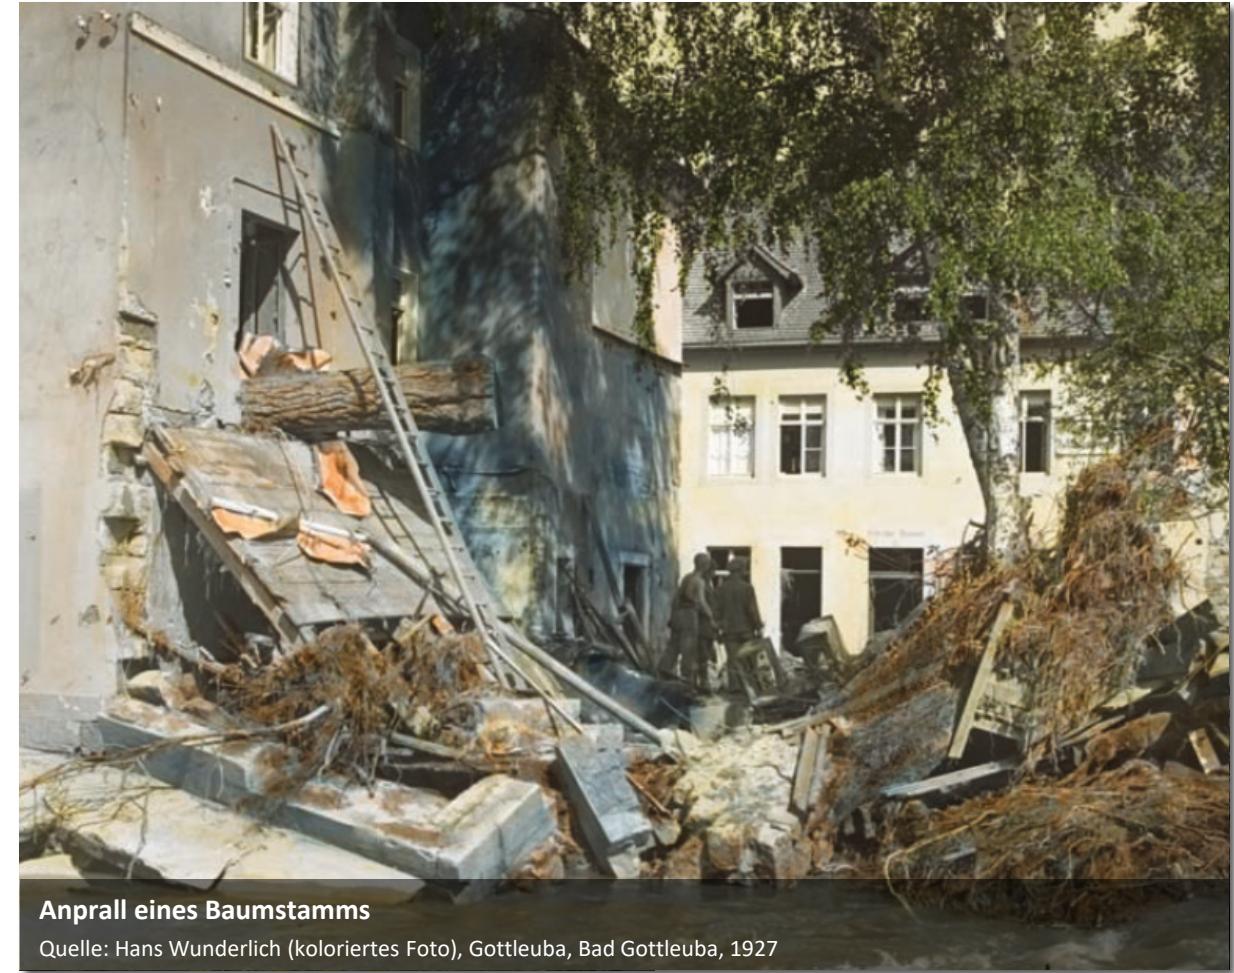
### STRUKTURELLE SCHÄDEN // LASTANPRALL

#### Schadensursachen

- Verformungen, Durchbiegungen und Überbelastungen an Bauteilen, wie etwa Außenwänden, infolge hydrostatischer bzw. hydrodynamischer Druckkräfte
- Punktlasten durch anprallendes Treibgut

#### Relevante Einflussparameter

- Fließgeschwindigkeit
- Wasserstandshöhe
- Geschiebetransport (Art und Mengen)

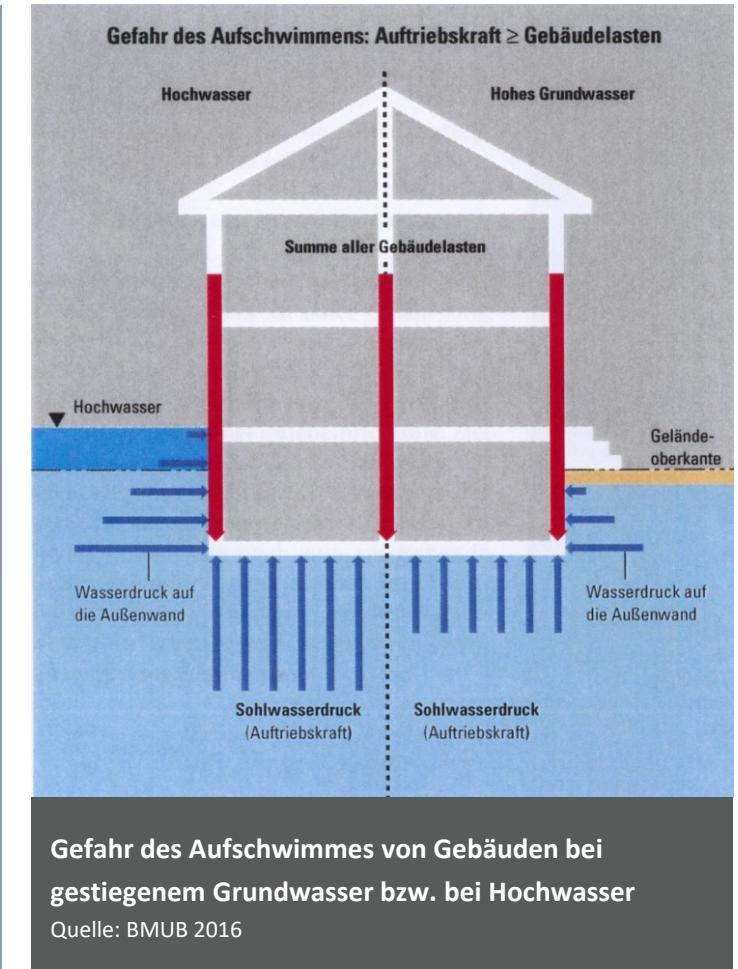
### STRUKTURELLE SCHÄDEN // AUFTRIEB GEBÄUDE

#### Schadensursachen

- Wenn das **Eigengewicht des Gebäudes** (zuzüglich aller Verkehrslasten) **kleiner ist als die Auftriebskraft** (Sohlwasserdruck) des verdrängten Wassers, dann schwimmt das Gebäude auf und verliert sein Gleichgewicht.
- Schäden durch hydrostatischen Auftrieb treten vorwiegend an Gebäuden oder Gebäudeteilen auf, die während eines Hochwasserereignisses von Grund- und/oder Oberflächenwasser umgeben sind und in die (noch) kein Wasser eingedrungen ist (**große Wasserstandsdifferenzen zwischen Gebäude und Umgebung**).

#### Relevante Einflussparameter

- Die resultierenden Auftriebskräfte hängen neben der **Wassertiefe** (Gewichtskraft des verdrängten Grund- und/oder Oberflächenwasservolumens) nur von der **Grundfläche** und nicht von der Form des Gebäudes ab (hydrostatisches Paradoxon).

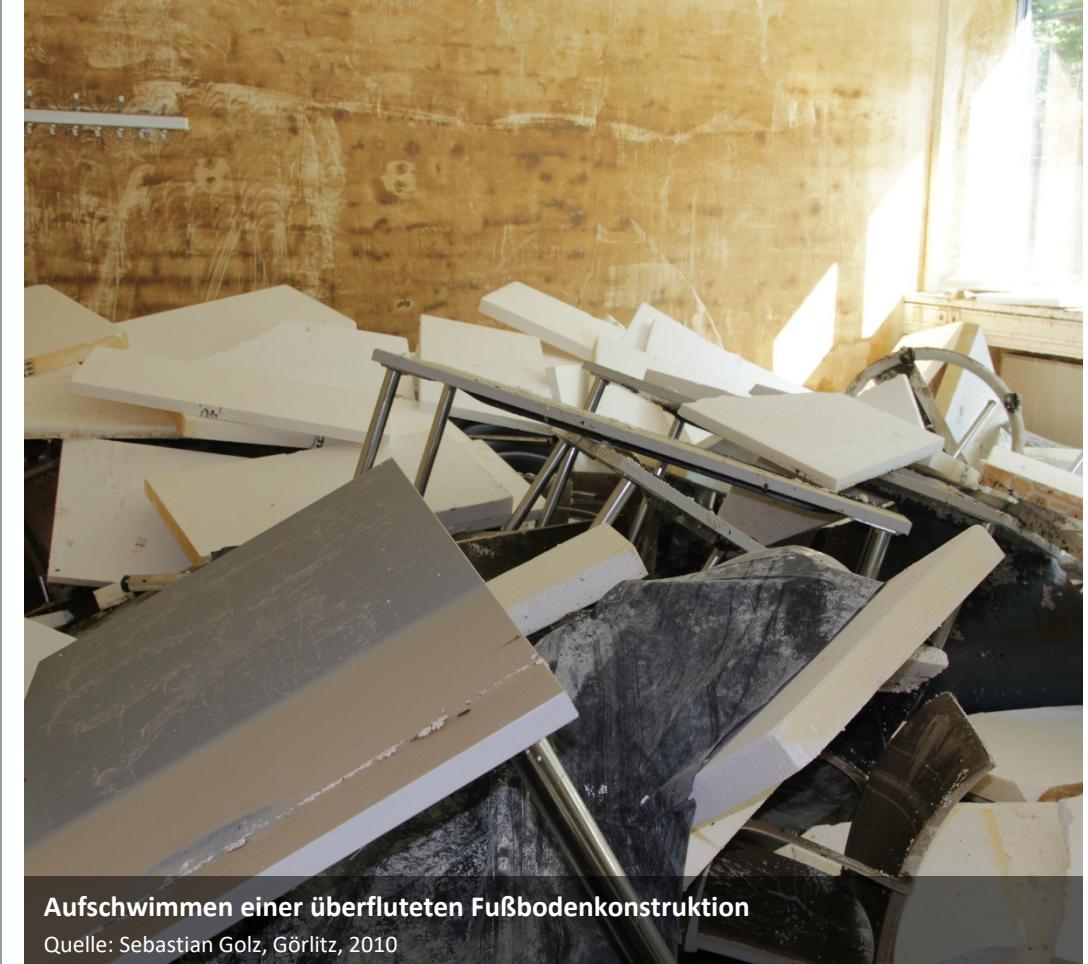
### STRUKTURELLE SCHÄDEN // AUFTRIEB BAUKONSTRUKTION

- Auftriebsgefahren sind auch für Baukonstruktionen zu beachten
- Fußbodenkonstruktionen können aufschwimmen, wenn die resultierende Auftriebskraft überfluteter Wärmedämmstoffe die Auflast der darüber liegenden Schichtenfolge übersteigt
- Wärmedämm-Verbundsysteme können sich ablösen, wenn die Auftriebskraft die Haftzugfestigkeit übersteigt
- Prozesse führen in den überwiegenden Fällen zur Zerstörung der jeweiligen Konstruktionsschichten

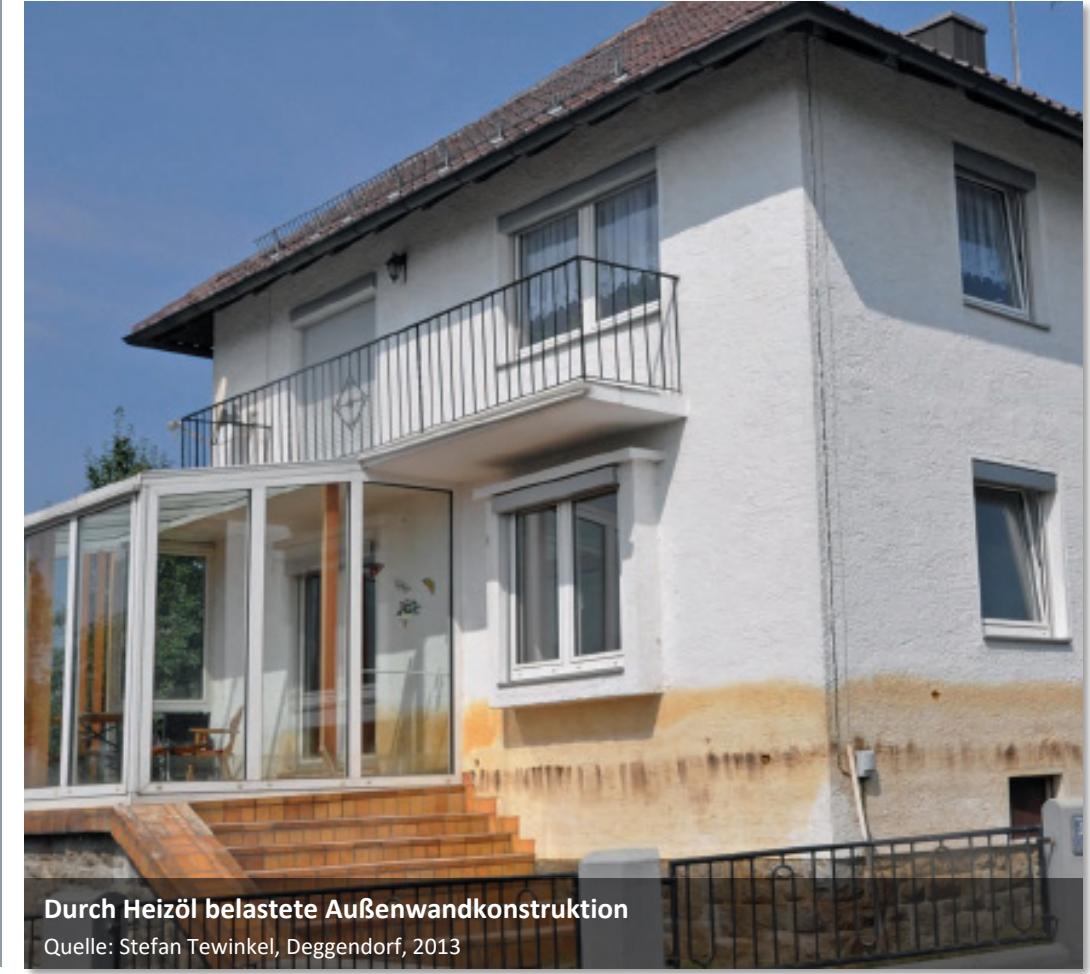
### SCHÄDEN DURCH KONTAMINATION

#### Schadensursachen

- Flutwasser fungiert als Lösungs- und Transportmittel für chemische und biologische Schadstoffe, wie etwa Fäkalien oder Heizöl
- Konzentrierte Schadstoffe, die im Flutwasser nicht hinreichend verdünnt vorliegen, belasten die Bausubstanz bei direktem Kontakt

#### Relevante Einflussparameter

- Kontaminationsgrad des Flutwassers
- Wasserstandhöhe und -dauer

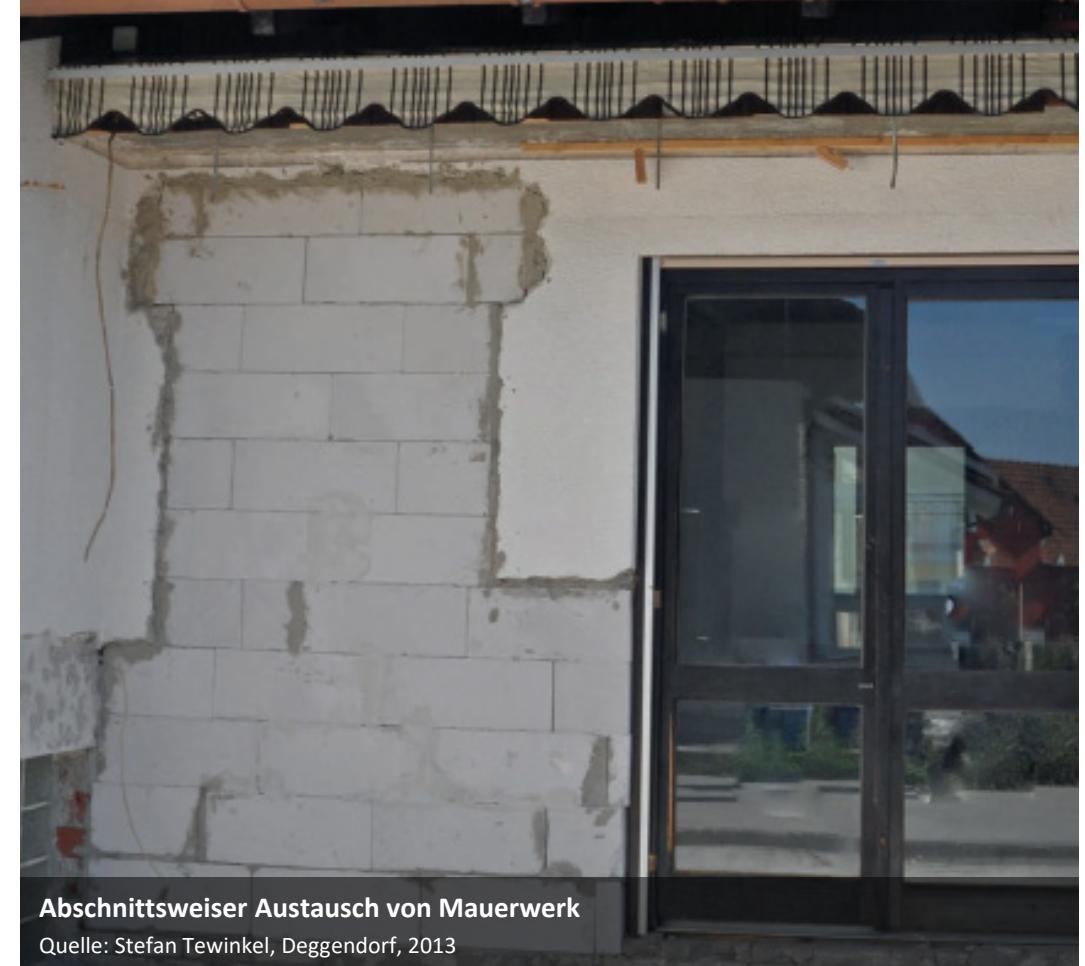
**Abschnittsweiser Austausch von Mauerwerk**

### SCHÄDEN DURCH KONTAMINATION // SOFORTMASSNAHMEN

- bislang keine normativen Regelungen für die Instandsetzung kontaminiert Bauteile
- hochwasserangepasster Umgang mit wassergefährdenden Stoffen in Überschwemmungsgebieten zwingend erforderlich
- Rückbau kontaminiert Bekleidungen, Füllstoffe, Trennwände, Putze usw.
- oberflächige mechanische und chemische Reinigungsverfahren mit eingeschränkter Wirksamkeit
- Austausch der betroffenen Bauteile meist nicht vermeidbar (z. B. Mauerwerksaustausch)

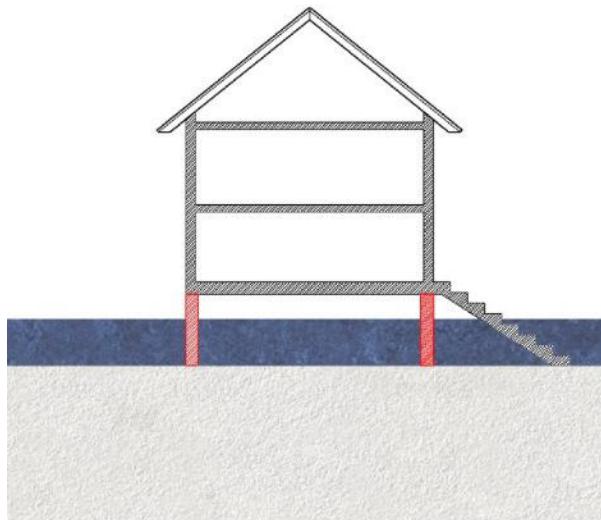
#### AUSWEICHEN

Hochwasser wird vom  
Gebäude ferngehalten

bei sehr häufigen  
HW-Ereignissen

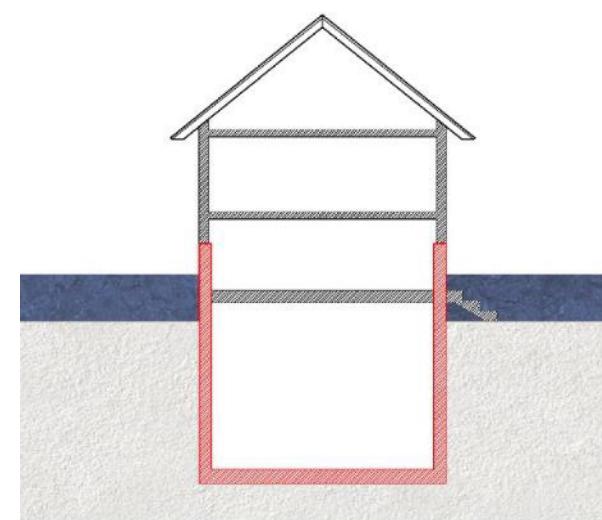
#### WIDERSTEHEN

Kein Wassereintritt in das  
Gebäude (bis zu einer fest-  
gelegten Überflutungshöhe)

bei häufigen  
HW-Ereignissen

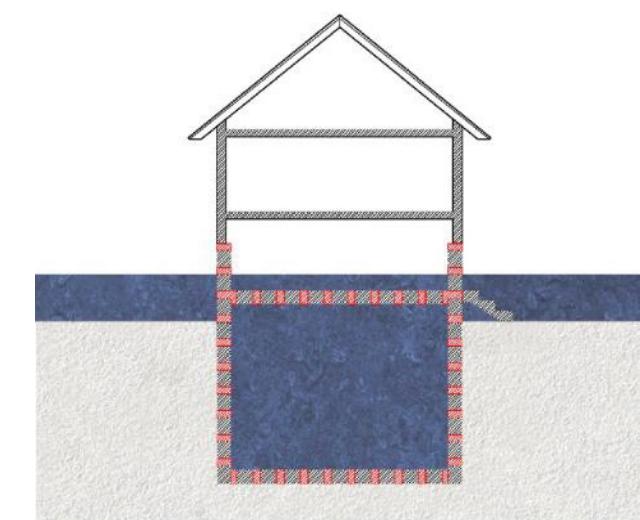
#### ANPASSEN

Planmäßiger  
Wassereintritt  
in das Gebäude

bei mittleren und  
seltenen HW-Ereignissen

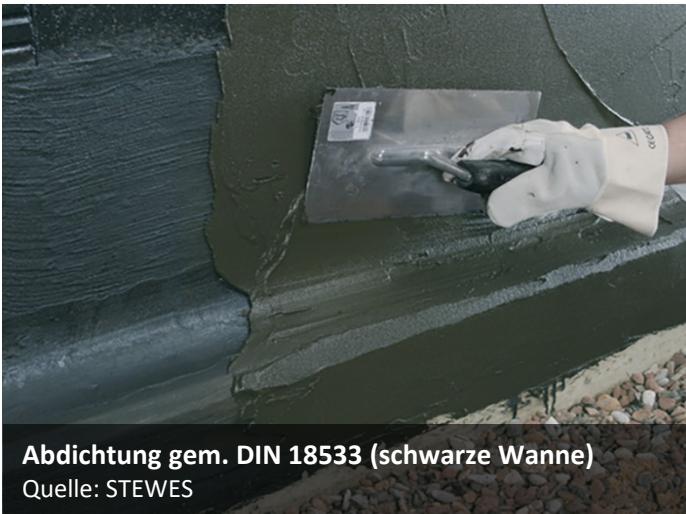
Vermeidung der Flutung eines Gebäudes durch **permanent wasserdichte Wand- und Fußbodenkonstruktionen** (DIN 18533; WU-Richtlinie des DAfStb)

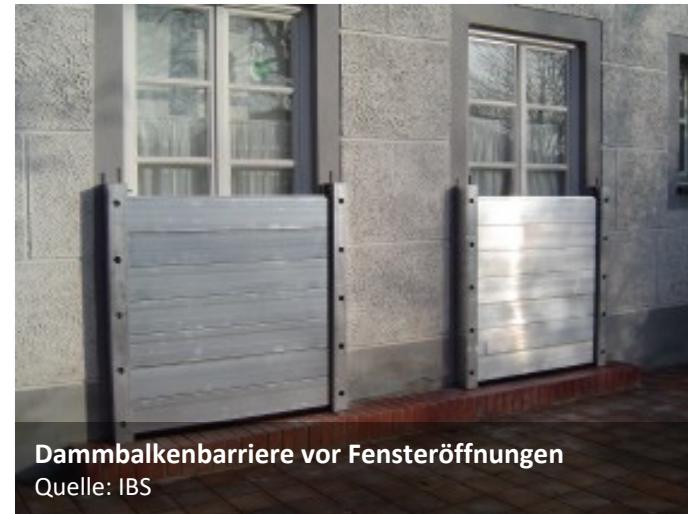
Verwendung geeigneter Barrierefälle für den **temporär wasserdichten Verschluss von Gebäudeöffnungen** (Fenster, Türen, Lichtschächte etc.)
