Anpassung an den Klimawandel

# Wie lassen sich Hochwasser- und Starkregenschäden an Gebäuden vermeiden?

Dr.-Ing. Sebastian Golz

HTW Dresden // Fakultät Bauingenieurwesen // Institut Bauen im Klimawandel

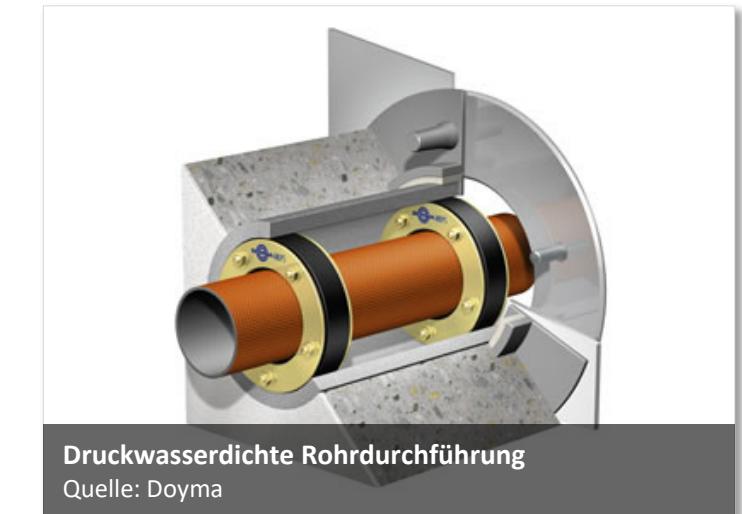
**Abdichtung von Durchdringungen** der Gebäudehülle (Rohrdurchführungen etc.) und **Verhinderung von Kanalisationsrückstau** (Rückstausicherungen etc.)

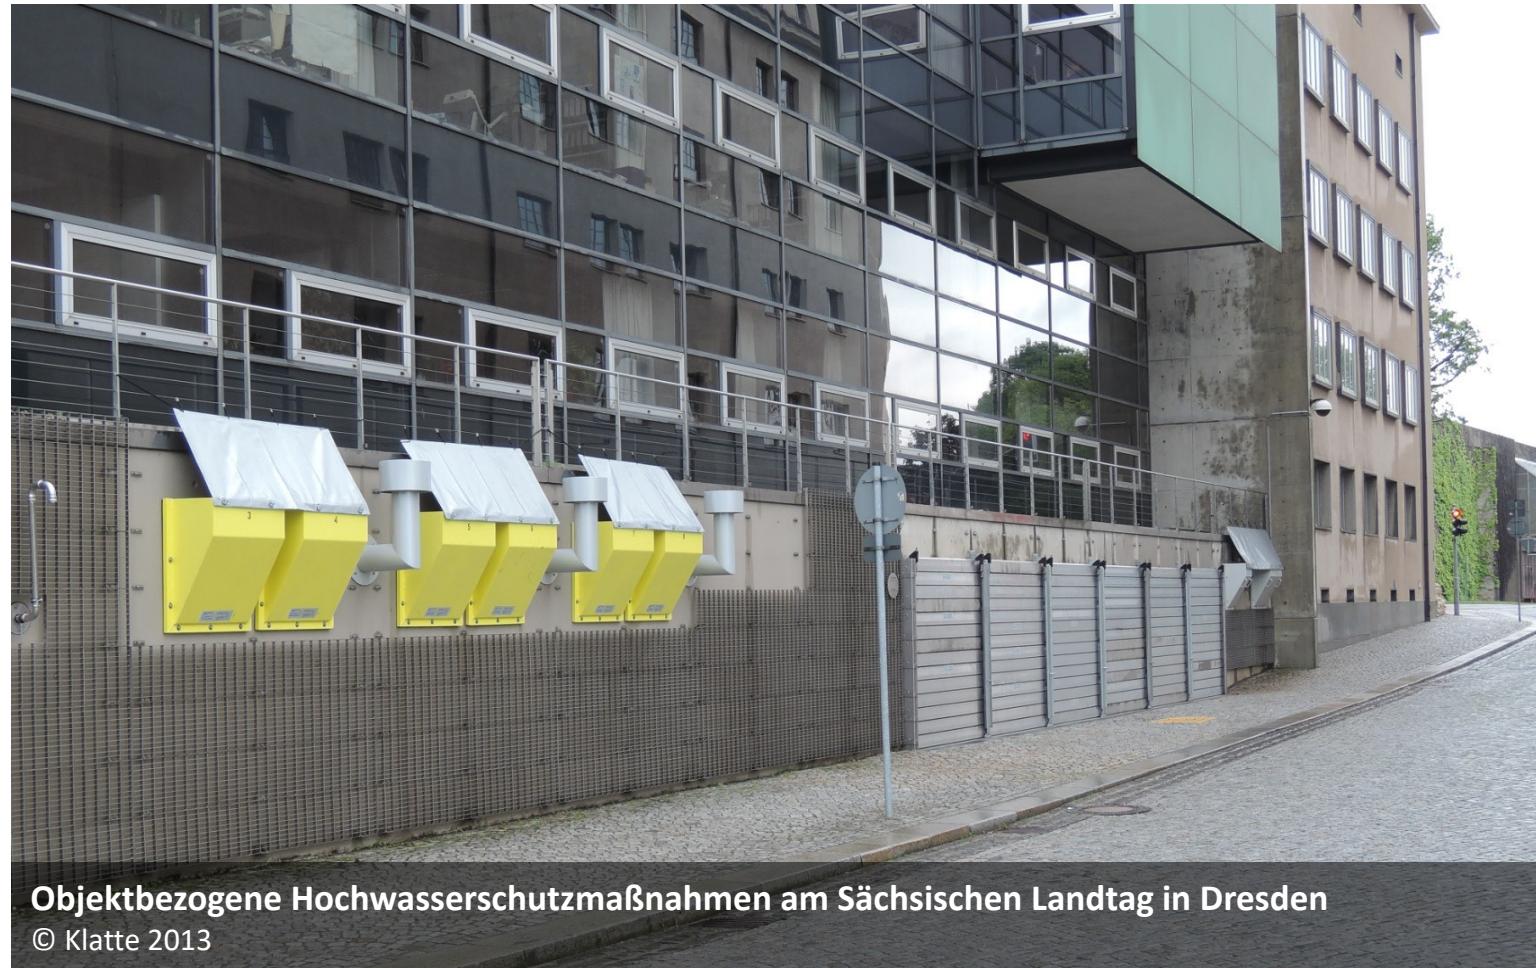
Objektbezogene Hochwasserschutzmaßnahmen am Sächsischen Landtag in Dresden

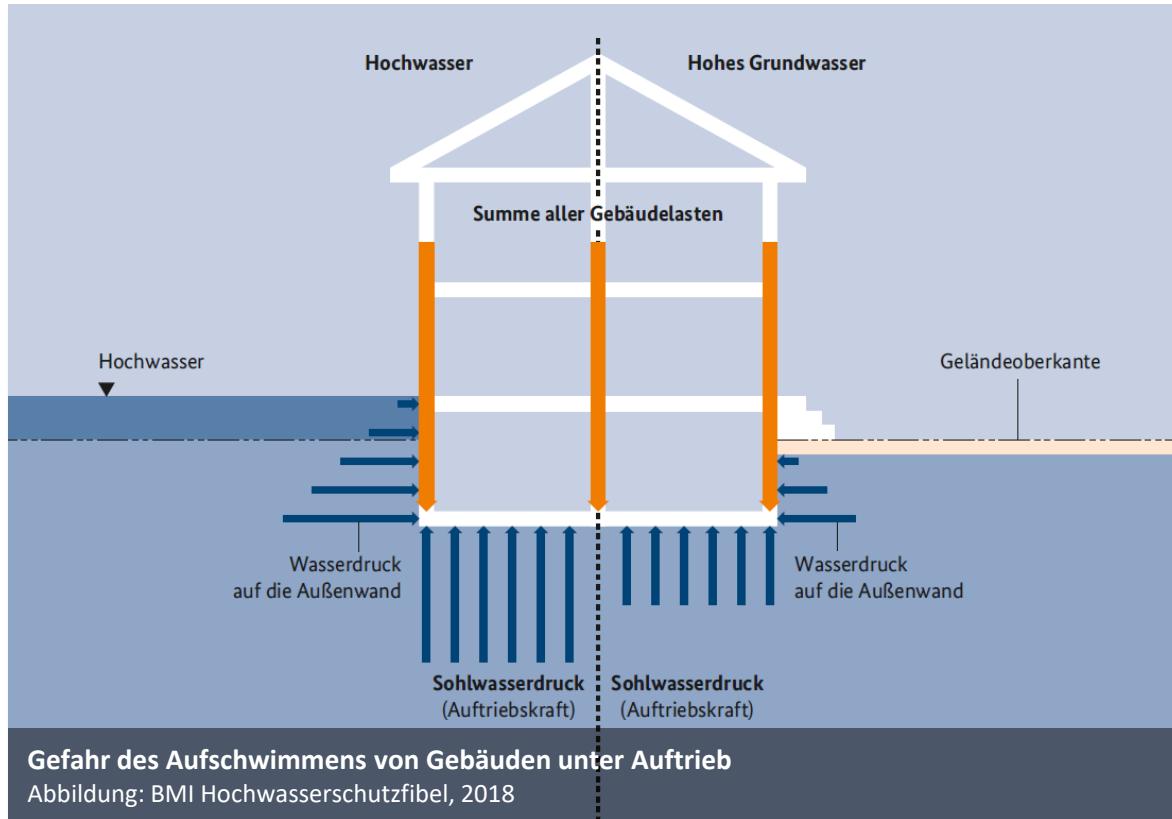
**Kritische Auftriebskräfte** infolge Sohlwasserdruck, welche die Standsicherheit des Gebäudes gefährden können (bei nicht geflutetem Gebäudevolumen)

**Überbelastung von Außenwänden infolge hydrostatischer Druckkräfte auf Grund kritischer Wasserstanddifferenzen zwischen Außen- und Innenseite**

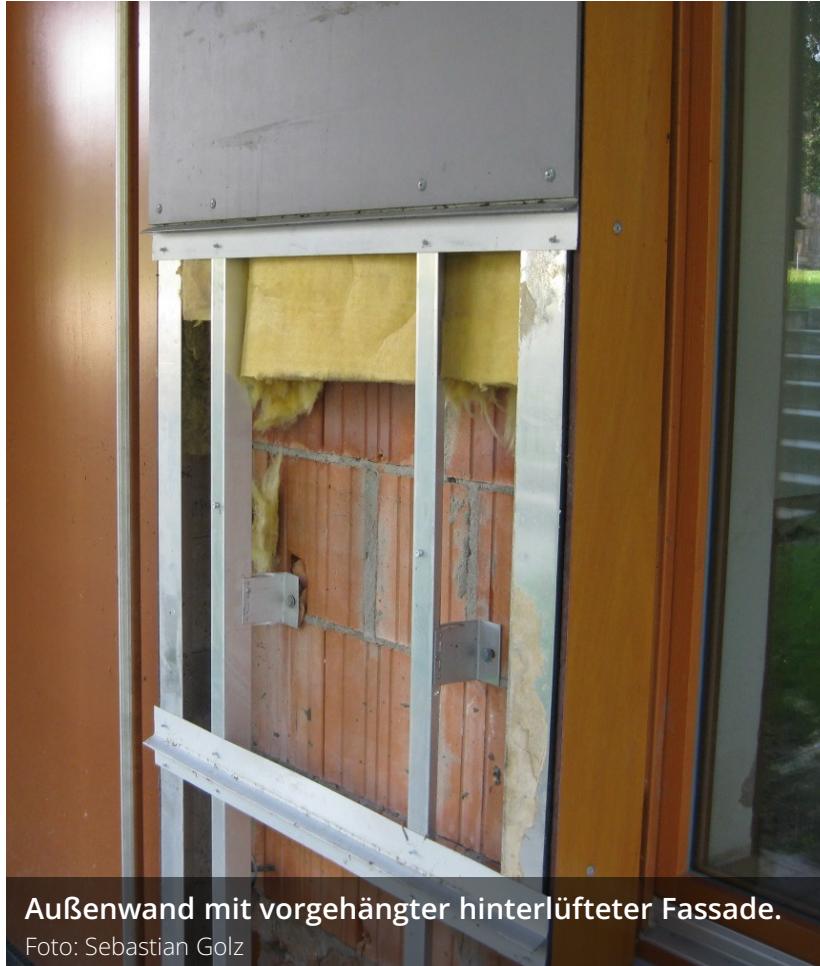
Außenwand mit vorgehängter hinterlüfteter Fassade.

Die intensive Wasserbeanspruchung führt zu **erheblichen Feuchtegehalten** im Gefüge der mineralischen Steinwolle-Fassadendämmplatten. Damit verbunden sind vor allem Festigkeitsverluste und Formveränderungen (»Zusammensacken« infolge erhöhter Eigenlasten).

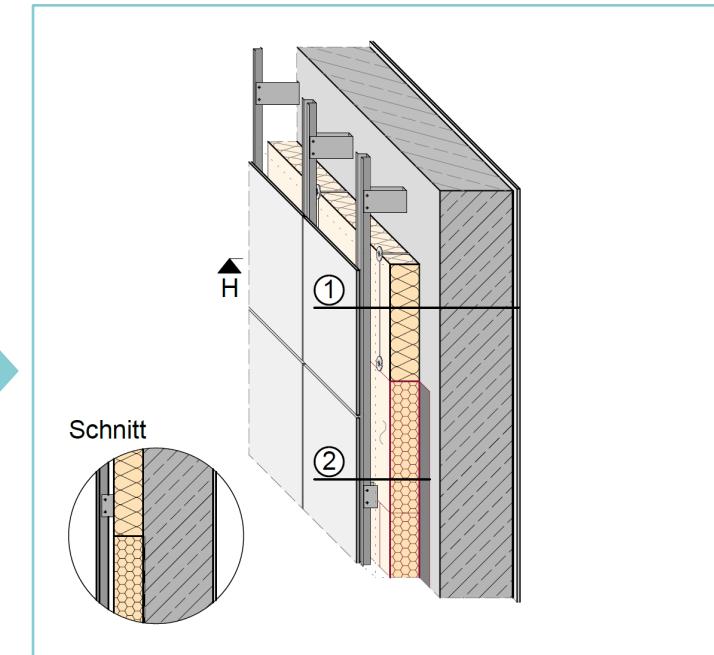
ANGEPASSTER ZUSTAND

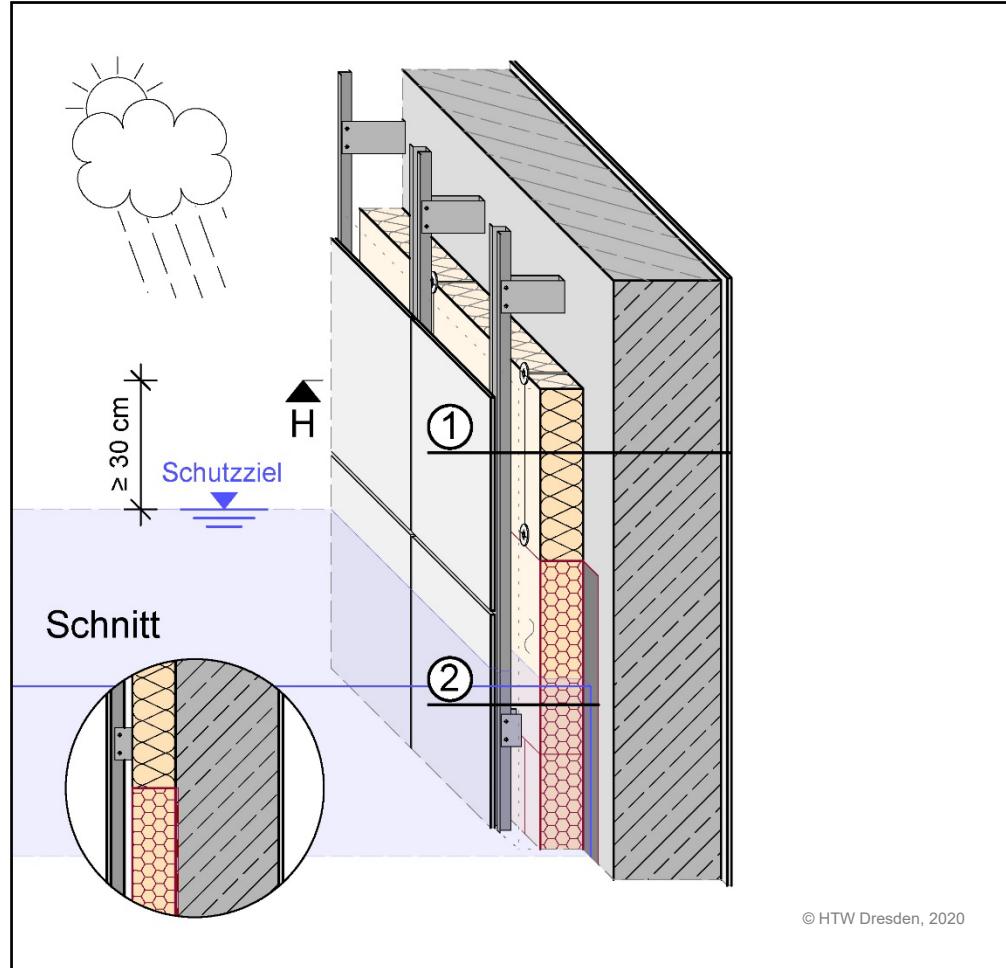
## 1 nicht überflutungsgefährdeter Bereich

- 10 mm Fassadenbekleidung
- 30 mm vertikales Tragprofil
- 100 mm Hinterlüftung
- 100 mm Wärmedämmeschicht
- 250 mm Stahlbetonwand
- 10 mm Innenputz

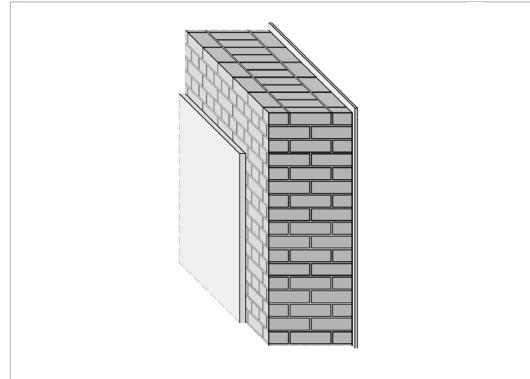
Traditionelles Mauerwerk  
aus Vollziegeln

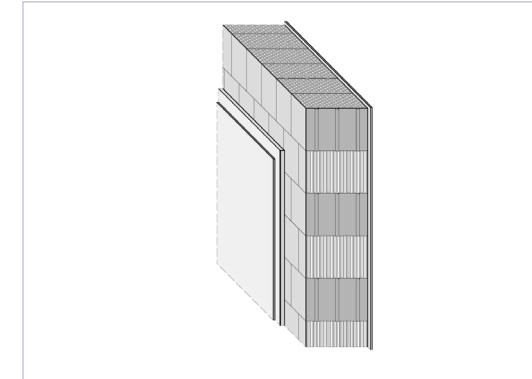
Einschaliges Mauerwerk aus  
Leichtlochziegeln

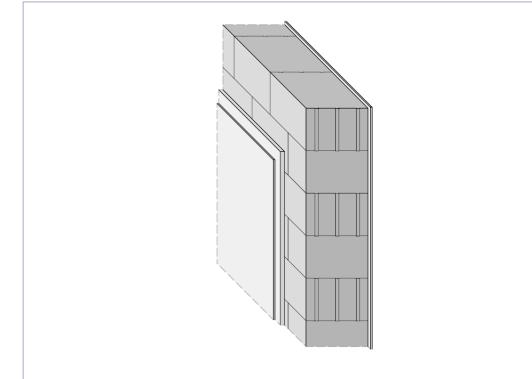
Einschaliges Mauerwerk aus  
Porenbeton-Plansteinen

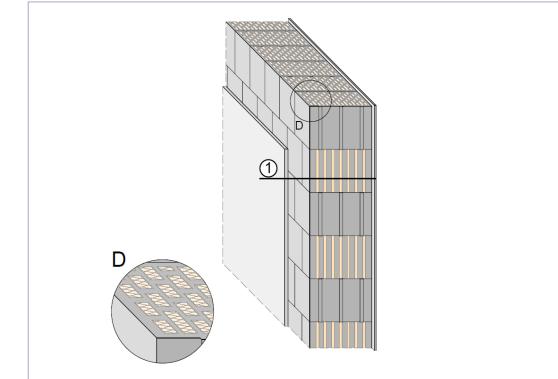
Einschaliges Mauerwerk aus Hochlochziegeln  
mit integrierter Wärmedämmung

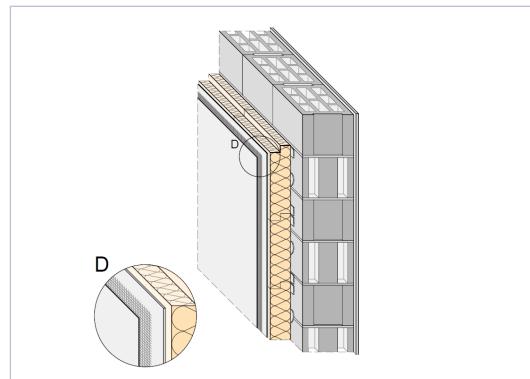
Einschaliges Mauerwerk aus Leichtbeton-  
Hohlblöcken mit WDVS

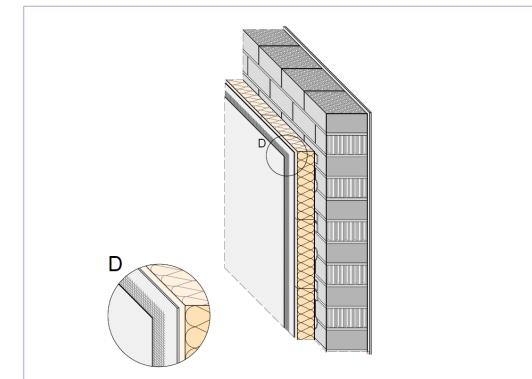
Einschaliges Mauerwerk aus Hochlochziegeln  
mit Wärmedämm-Verbundsystem

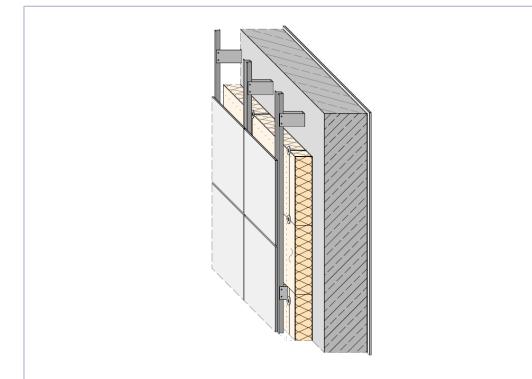
Einschalige Stahlbetonaußenwand mit  
vorgehängter hinterlüfteter Fassade

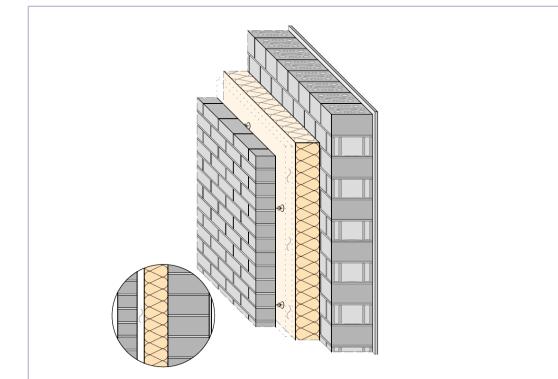
Zweischaliges Mauerwerk aus Kalksandstein,  
Kerndämmung und Vorsatzschale

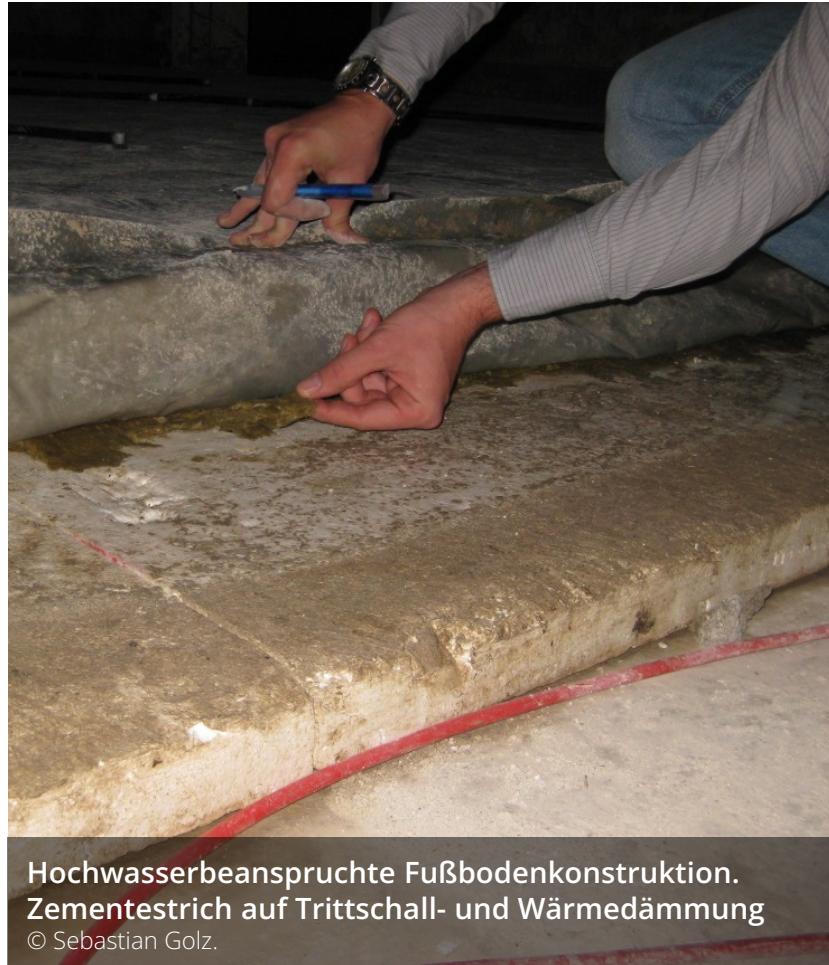
**Keramische Bodenfliesen bilden keine wirksame Flächenabdichtung.**

Deshalb können Wasser und Schmutzfrachten über Fugen und Randanschlüsse in die Schichtenfolge eindringen.

Feuchteempfindliche Estriche, wie etwa Calciumsulfat-Estrich, dürfen keiner erhöhten Feuchtebeanspruchung ausgesetzt sein.  
(Dimensionsstabilität, Festigkeit)

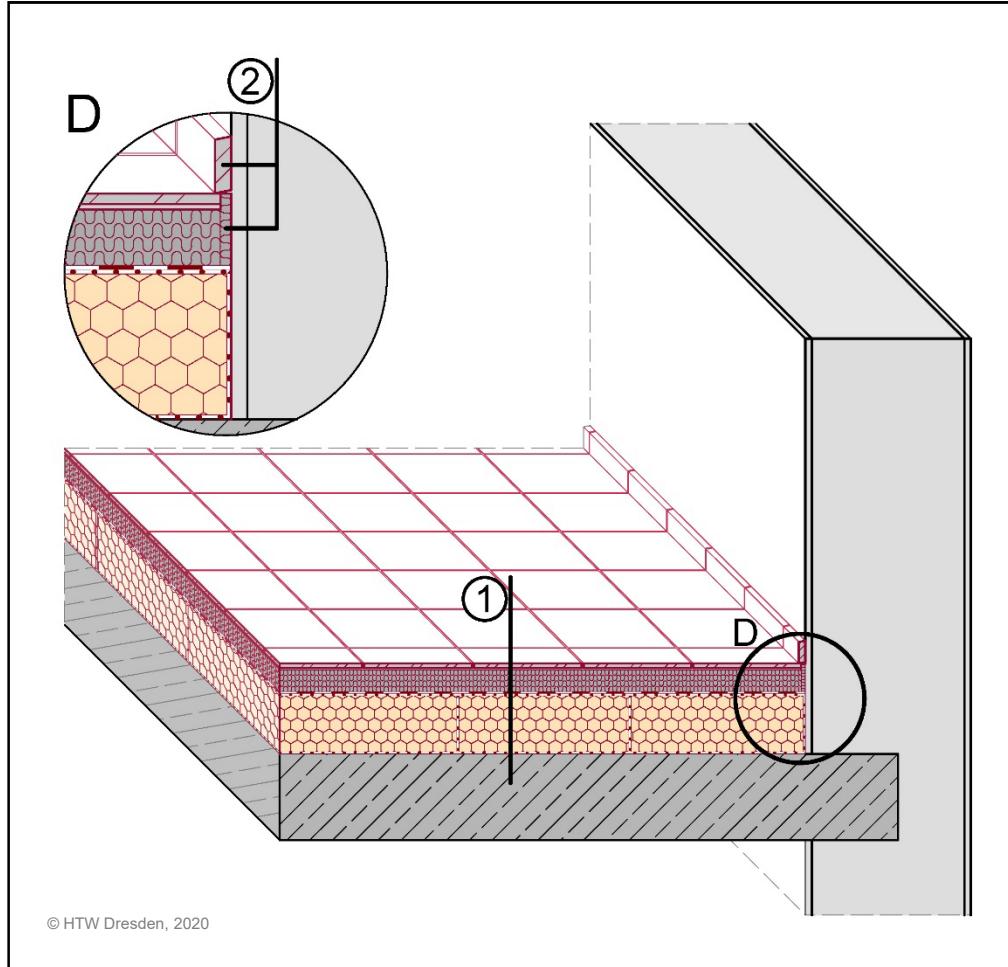
## 1 Regelaufbau

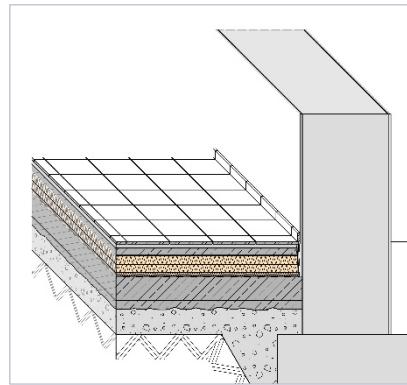
Fußbodenkonstruktion  
gegen Erdreich

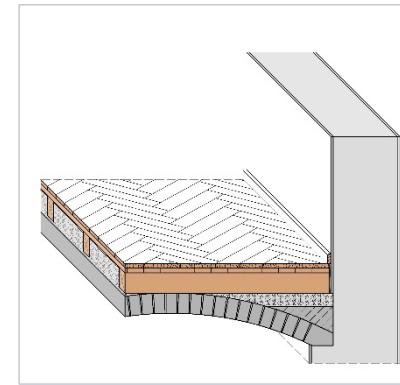
Kappendecke\* mit  
flacher Wölblinie

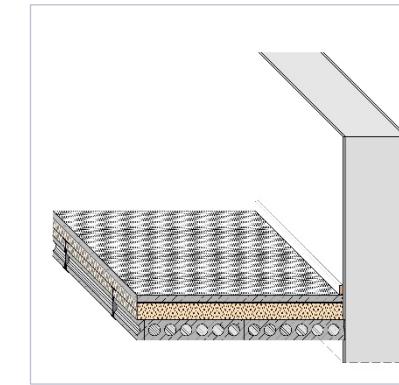
Hohldielendecke\* mit  
schwimmendem Zementestrich

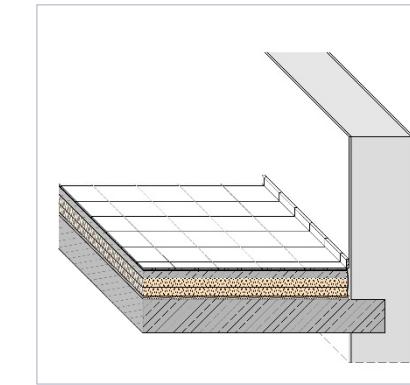
Flache Massivdecke\*\* mit  
schwimmendem  
Calciumsulfatestrich

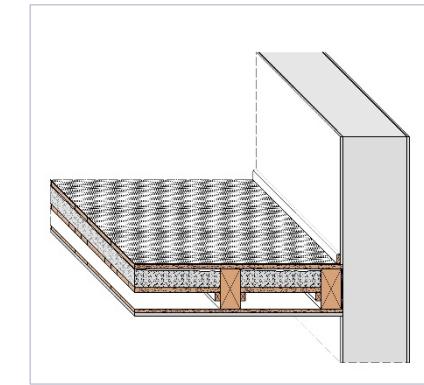
Traditionelle  
Holzbalkendecke\*\*\*

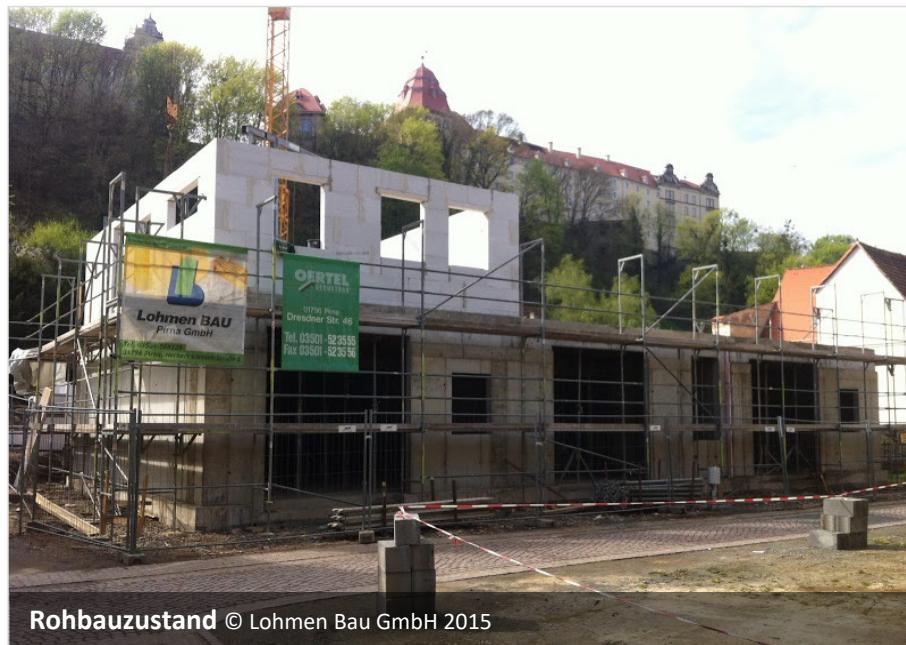
**Erdgeschoss:** Außenwandkonstruktion aus Stahlbeton ohne Wärmedämmung im überflutungsgefährdeten Bereich für untergeordnete Nutzung (Garage)

**Obergeschoss:** Porenbeton-Mauerwerk mit zusätzlicher Wärmedämmung oberhalb des überflutungsgefährdeten Bereichs für Nutzung als Wohnraum

Rohbauzustand © Lohmen Bau GmbH 2015

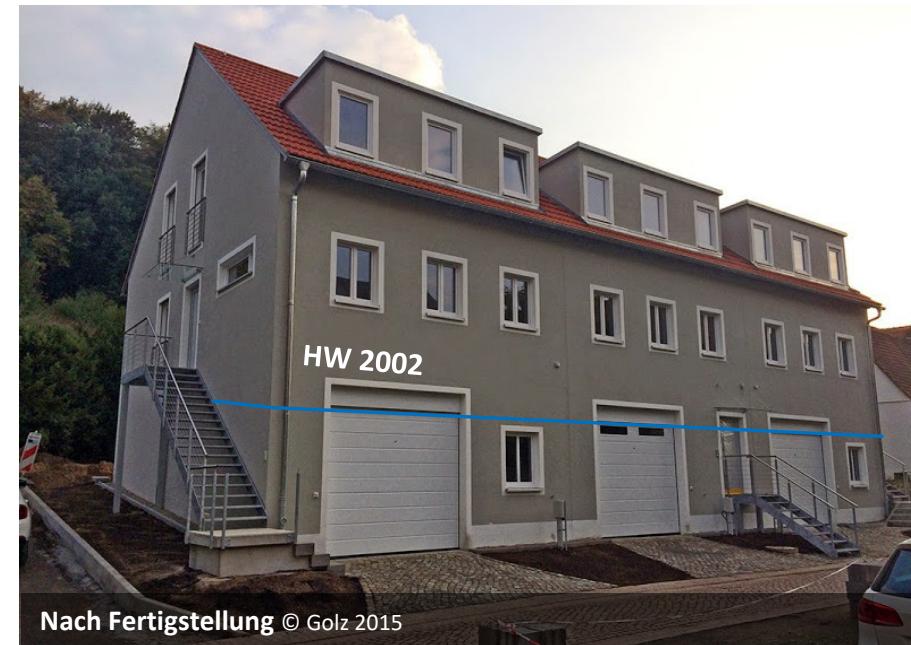
Nach Fertigstellung © Golz 2015

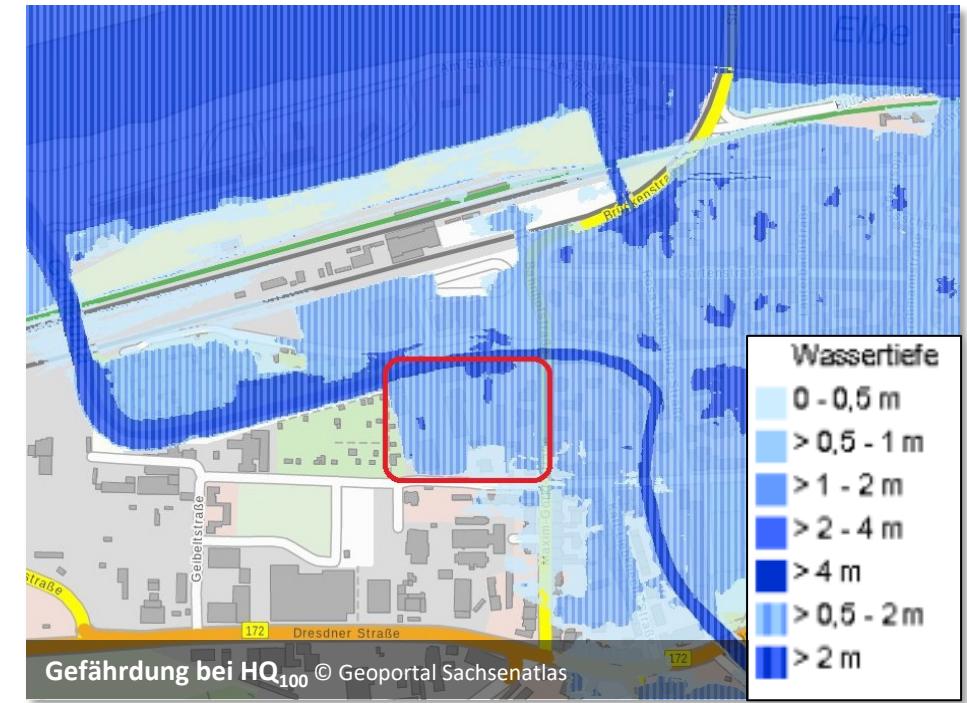
hochwasserangepasste Bauweise im überflutungsgefährdeten Bereich,  
Kalksandsteinmauerwerk mit Wärmedämmverbundsystem oberhalb des  
Schutzzieles für Nutzung als Wohnraum

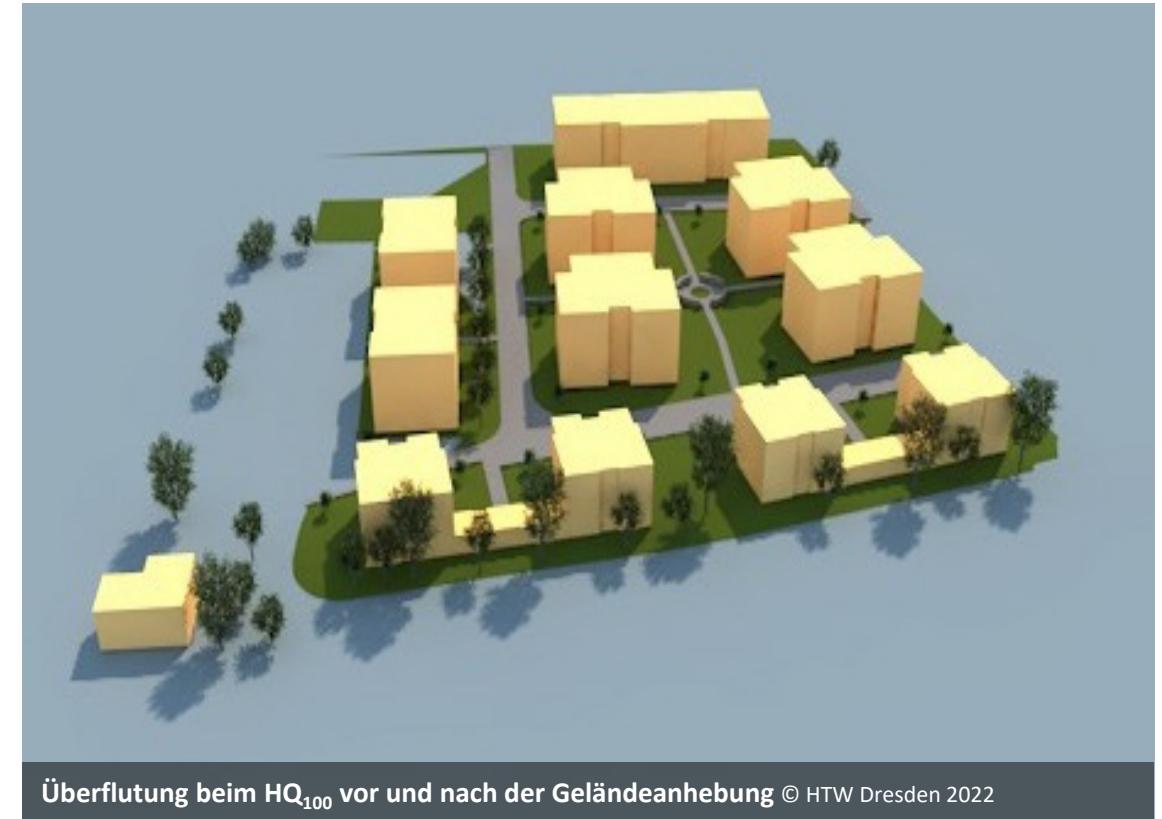
Überflutung beim HQ<sub>100</sub> vor und nach der Geländehebung © HTW Dresden 2022

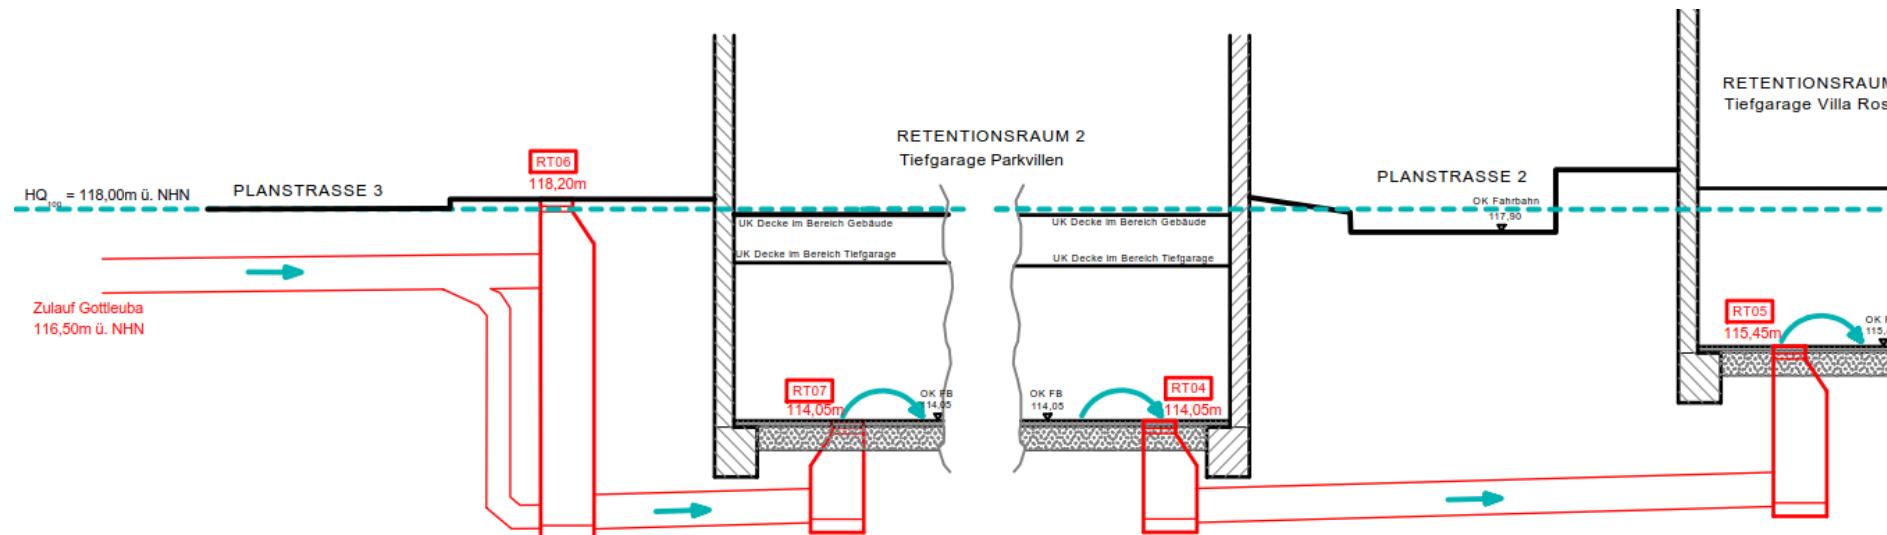
Ausgleich des Retentionsverlusts infolge der  
Gelände anhebung erforderlich

kontrollierte Flutung der Tiefgaragen über  
durchlässig gestaltete Sohle und Zuleitungssystem

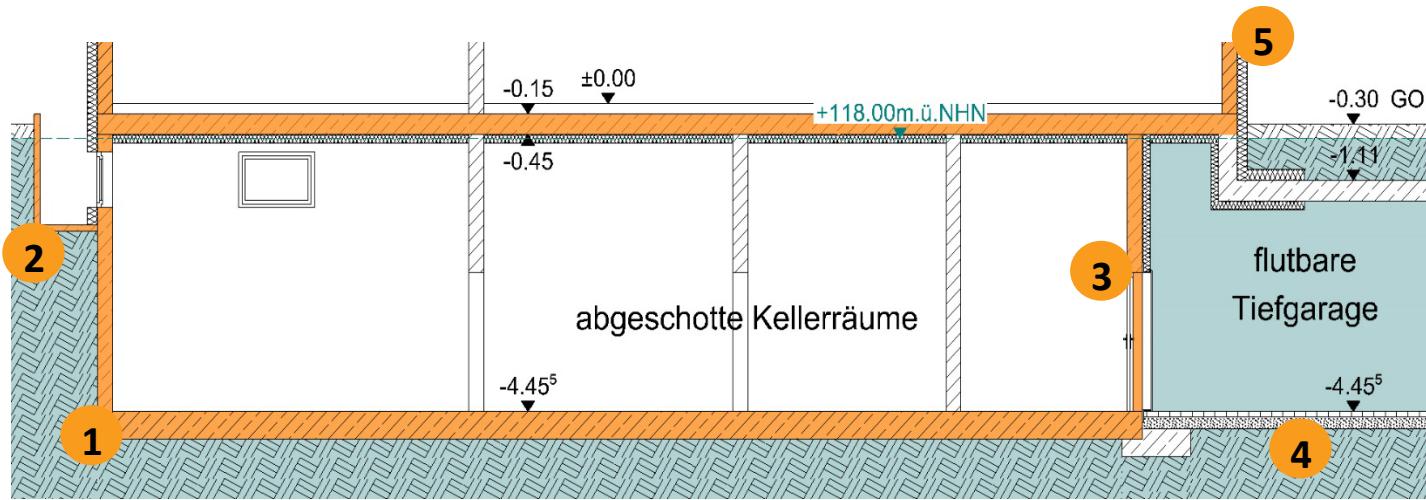
OK Abdichtungsebene bei 118,50m ü. NHN

Schottung der Kellerräume  
(inkl. Hausanschlussräume)  
gegenüber der flutbaren Tiefgarage
